Fouille effectuée sous l'église Saint-Jean-Baptiste de Corsier

Présentation des fouilles

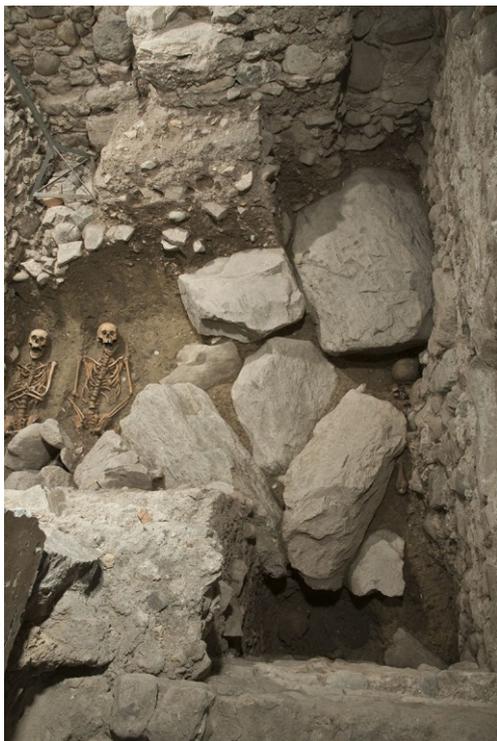
Fig. 2 Les mégalithes retrouvés sous l'église.

Six mégalithes ont été retrouvés basculés contre terre sous l'actuelle chapelle de la Vierge (**Fig.1, état I**). Le bloc le plus imposant en taille est doté de cupules ainsi que de motifs gravés par l'homme (**Fig.2**). On ignore tout de l'emplacement d'origine et de la fonction de ces mégalithes, mais leur présence laisse entrevoir un probable lieu de rassemblement marqué par un alignement de pierres dressées.

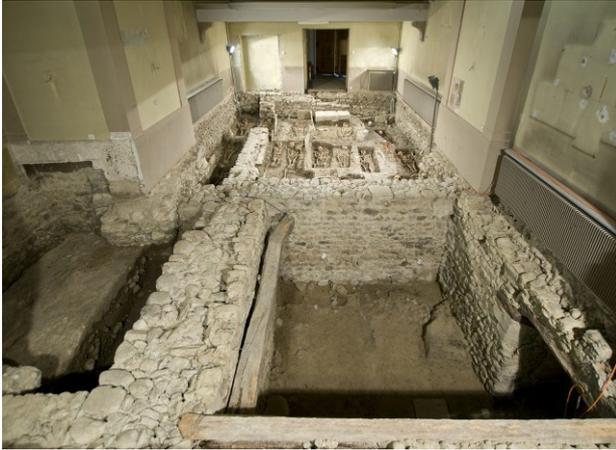
Fig. 3 La surface fouillée à l'intérieur de l'église est restreinte et se confine à la nef et à l'actuelle chapelle de la Vierge. L'espace conçu dès l'origine sous le chœur gothique est encore actuellement utilisé comme cave.

Les vestiges gallo-romains dégagés sous l'église appartiennent sans doute au secteur d'habitation de la villa reconnue dès le 19^e siècle par des découvertes fortuites. Ce sont essentiellement des structures en creux: fondations, fonds de tranchées de récupération de murs, comblements de fosses, ainsi qu'une canalisation d'évacuation d'eau. En raison des dimensions que peut atteindre un domaine antique et de l'exiguïté des surfaces fouillées, elles ne permettent qu'une vision très partielle (Fig.3).

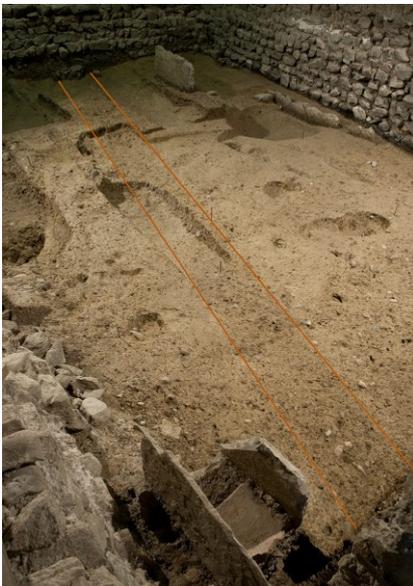
Fig. 4 Fond de tranchée de récupération du mur principal de l'aile sud de la villa, 1^{ère} phase.

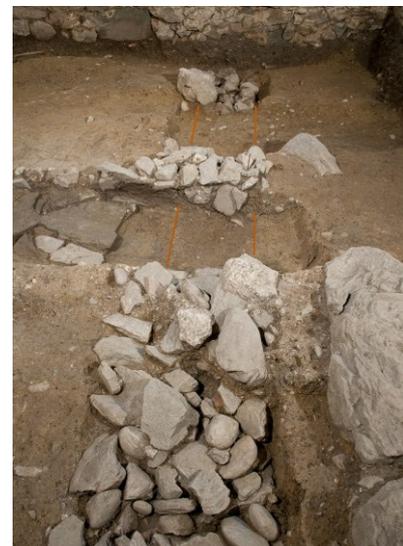
Fig. 5 Fondations du mur nord-Sud du 2^e état de la villa, installées sur la destruction du bâtiment précédent.

A la fin du 1^{er} siècle ou au début du 2^e siècle, la villa est reconstruite. Le mur principal de l'aile ouest est rebâti sur l'emplacement du précédent, légèrement plus large comme l'attestent ses fondations posées sur la destruction antérieure (Fig.5). Une canalisation d'évacuation d'eau, identique à la première, est installée à l'emplacement de l'aile sud qui n'existe plus (Fig.1, état III).

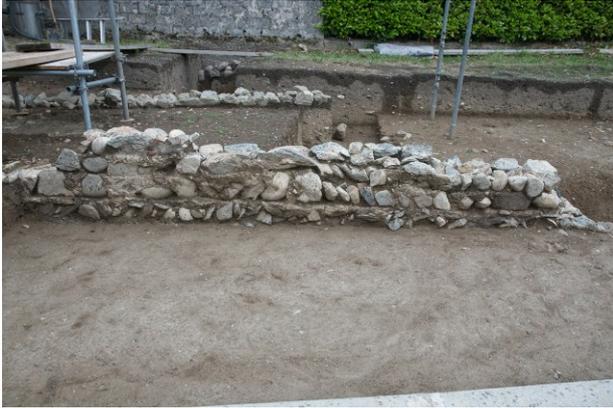
Fig. 6 Mur de séparation à l'intérieur du domaine, dont on perçoit une assise de fondation et trois d'élévation.

Le mur de 20 mètres de longueur découvert lors des campagnes précédentes dans le pré, appartient également à cette phase et semble plutôt constituer un mur de séparation à l'intérieur du domaine qu'un mur de clôture; il pourrait isoler le secteur de l'habitation d'un secteur thermal situé plus au nord-est comme le suggèrent les découvertes faites au 19^e siècle (**Fig.6**).

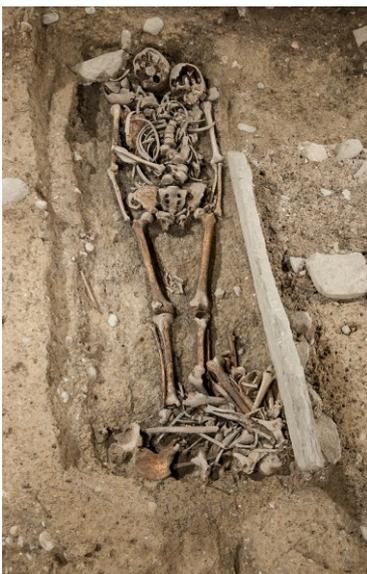
Fig. 8 Tombe la plus ancienne conservée, avec l'individu en place et le dépôt d'ossements appartenant à des inhumations antérieures.

Il est réellement question d'église lorsque le mur oriental de l'édifice maçonné est détruit afin de permettre un agrandissement vers l'est et qu'un chœur termine cet espace (**Fig.1, état V**). Même si les vestiges de ce chœur sont si partiels qu'il n'est guère possible d'en établir le plan, la fonction de l'édifice est désormais précisée. Cette église est dès l'origine un espace funéraire qui abrite de nombreuses sépultures. Les tombes primitives, au nombre de trois, sont attestées uniquement par le fond de leurs fosses et sont antérieures aux tombes en coffres de pierre. Seule l'une d'entre elles n'a pas été vidée et possède encore un individu en place ainsi que les ossements d'au moins deux autres défunts replacés en réduction (**Fig.8**).

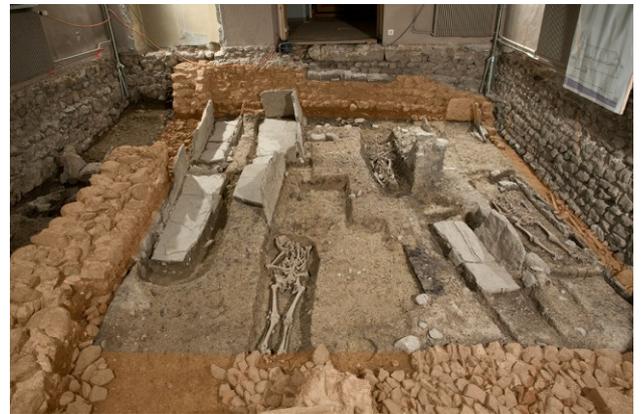
Fig.7 Le plan de l'édifice maçonné est complet, mais les maçonneries sont irrégulièrement conservées. Sous la façade occidentale de l'église actuelle sont encore présentes six assises dont deux appartiennent à l'élévation. Le négatif du seuil est visible au centre.

Vers le milieu du 4^e siècle, un édifice maçonné presque carré, dont la première assise de fondation repose sur un radier de pierres (**Fig. 1, état IV et Fig.7**), remplace une petite construction en bois signalée par des trous de poteaux et probablement élevée au cours du siècle précédent. Sa façade occidentale est parallèle à celle de la *villa*, présupposant que celle-ci est toujours existante (du moins partiellement) alors que les autres murs de l'édifice se désaxent pour adopter l'orientation qui sera celle des églises. Si la fonction d'un tel bâtiment est difficile à établir, on ne peut manquer de s'interroger sur la continuité dans laquelle il s'inscrit. Il marque indéniablement une étape de transition entre la *villa* gallo-romaine et la première église, et pourrait être à l'origine du premier lieu de culte chrétien de Corsier.

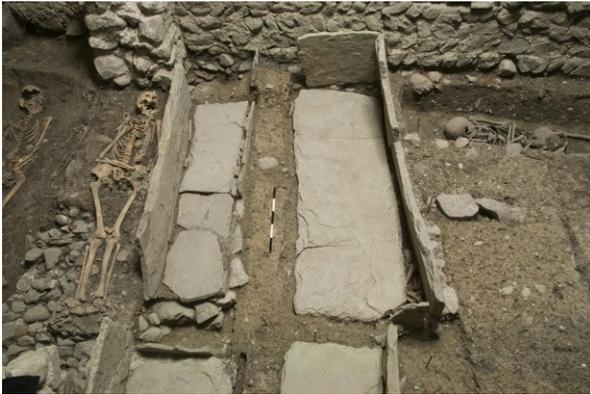
Fig. 9 Tombes en coffres de dalles de molasse situées dans l'église et recouvrant les tombes primitives.

Une douzaine de tombes en coffres prennent place à l'intérieur de l'église alors que quelques autres, situées hors de l'édifice, confirment l'existence d'un cimetière extérieur (**Fig.1, état V**). Ces tombes en coffres sont en quelque sorte des cercueils en pierre composés essentiellement de dalles de molasse (**Fig.9**); c'est un type de sépultures courant en Suisse occidentale. Leur typologie bien connue permet de dater ces coffres entre le milieu du 6^e siècle et le milieu du 9^e siècle, mais on sait qu'ils coexistent avec d'autres types d'inhumation.

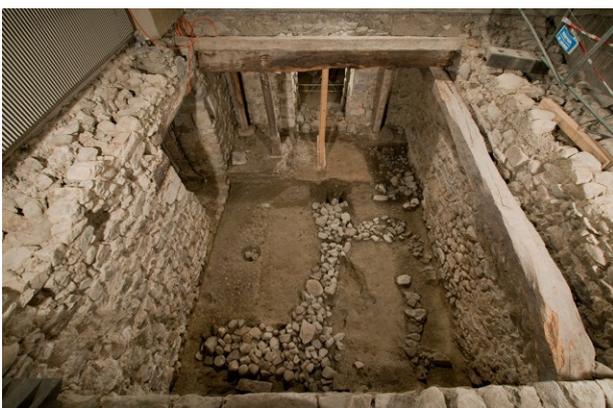
Fig. 11 Le cellier situé sous le chœur gothique était accessible de plain-pied par une porte aménagée à l'est, dotée de deux petites fenêtres latérales (celle du nord a été transformée en porte), et d'un drain sous son sol de terre battue afin de collecter les eaux de surface.

C'est au 13^e siècle qu'un profond chœur à chevet plat vient s'ancrer contre la nef existante et remplacer le précédent (**Fig.1, état VI**). Le plan de l'église est alors rectangulaire avec un chœur voûté presque aussi vaste que la nef toujours charpentée. Les épais murs latéraux servaient à contenir les poussées d'une voûte en berceau ou en berceau brisé. On peut encore voir de tels exemples de chœurs dans les églises genevoises d'Hermance, de Presinge et du Grand-Saconnex. Ce chœur abrite, cas peu fréquent, un espace inférieur aménagé dans la pente du terrain (**Fig.11**). Sa fonction était peut-être dès l'origine celle de cellier pour stocker les biens de l'église (dîme).

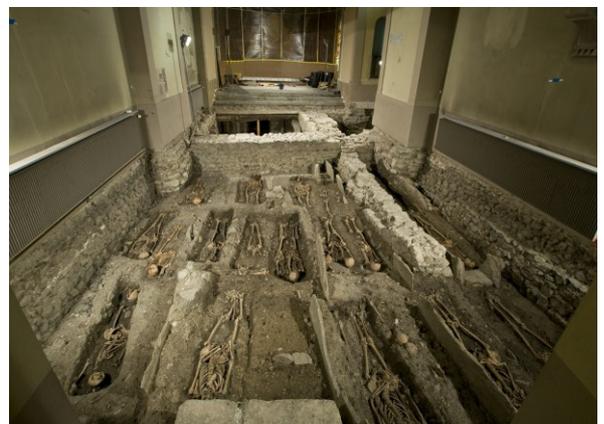
Figure 10 Les inhumations n'ont jamais cessé à l'intérieur de l'église. Elles se sont encore intensifiées dans la nef dès le 13^e siècle, avec la création d'un espace aménagé sous le chœur réduisant la zone de sépultures.

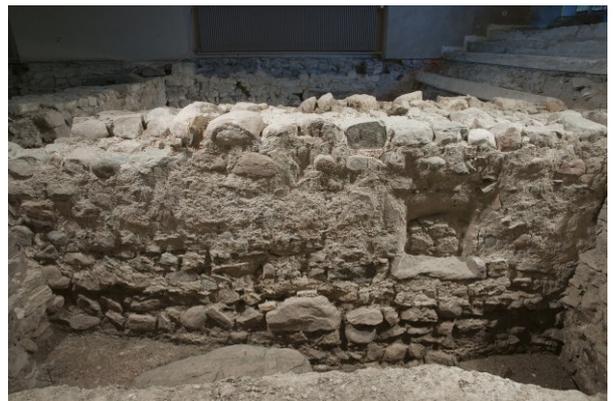
Fig. 12 Elévation extérieure sud du chœur gothique, avec sa petite fenêtre condamnée lors de l'établissement de la sacristie.

Un clocher vient s'appuyer contre la façade occidentale de la nouvelle nef, sur d'imposantes fondations qui laissent supposer qu'il devait atteindre une certaine hauteur (**Fig.1, état VIII**). C'est au tout début du 18^e siècle qu'une sacristie est flanquée au sud du chœur gothique (**Fig.1, état IX** et **Fig. 12**). Celle-ci sera maintenue jusqu'aux travaux de 1827 qui voient la démolition du sanctuaire médiéval au profit d'un chœur plus vaste de plan semi-circulaire. Transformée en chapelle de la Vierge, l'ancienne sacristie est remplacée par une nouvelle sacristie qui prend place dans le prolongement de la cure largement remaniée.

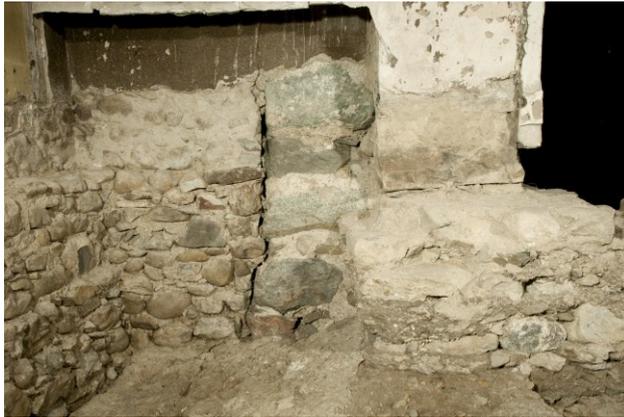
Fig. 13 L'angle sud-est de la nouvelle nef est marqué par un chaînage de grosses pierres contre lequel viendront ultérieurement s'appuyer les fondations de la sacristie (à gauche).

La nef restera inchangée encore deux siècles. C'est probablement suite à un incendie que les maçonneries de celle-ci sont détruites et récupérées pour reconstruire un édifice plus vaste doté de murs plus épais (**Fig.1, état VII**). La nef est élargie d'environ 2m au sud (**Fig.13**) alors que la façade occidentale reste au même emplacement et que le mur latéral nord n'est que très légèrement déplacé. L'entrée est maintenue dans l'axe du sanctuaire, sans tenir compte de l'élargissement de la nef qui crée une asymétrie, justifiée peut-être par la présence, déjà, d'une cure au nord. Grâce à une analyse radiocarbone effectuée sur un charbon de bois, ce chantier de reconstruction peut être situé dans la seconde moitié du 15^e siècle.
