LE CHÂTEAU DE ROUELBEAU

Recherches archéologiques

2001-2014

Michelle Joguin Regelin

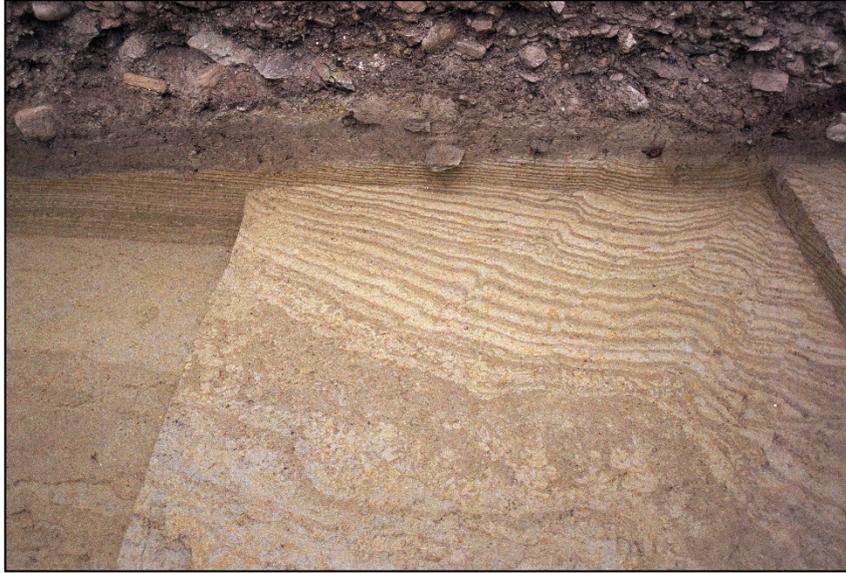
Fig. 6 Terrain naturel dans le fond de la tranchée creusée dans le fossé extérieur est, constitué de varves argileuses ocres et grises.

Le terrain naturel composé d'argile ocre entremêlée d'argiles plus grises s'explique selon le passé géologique du bassin genevois, présenté comme suit selon Jean-William Schroeder: "Un glacier a donc envahi par deux fois la région genevoise. D'après le matériel qu'il déposa, on sait qu'il ne peut s'agir que du glacier du Rhône, auquel se joignait celui de l'Arve. Ce glacier remplissait toute la cuvette genevoise"¹. Les faits géologiques observés à Rouelbeau tiennent leur origine de la sédimentation produite par la fonte d'une portion de glacier ayant formé un petit lac **Fig. 6**.

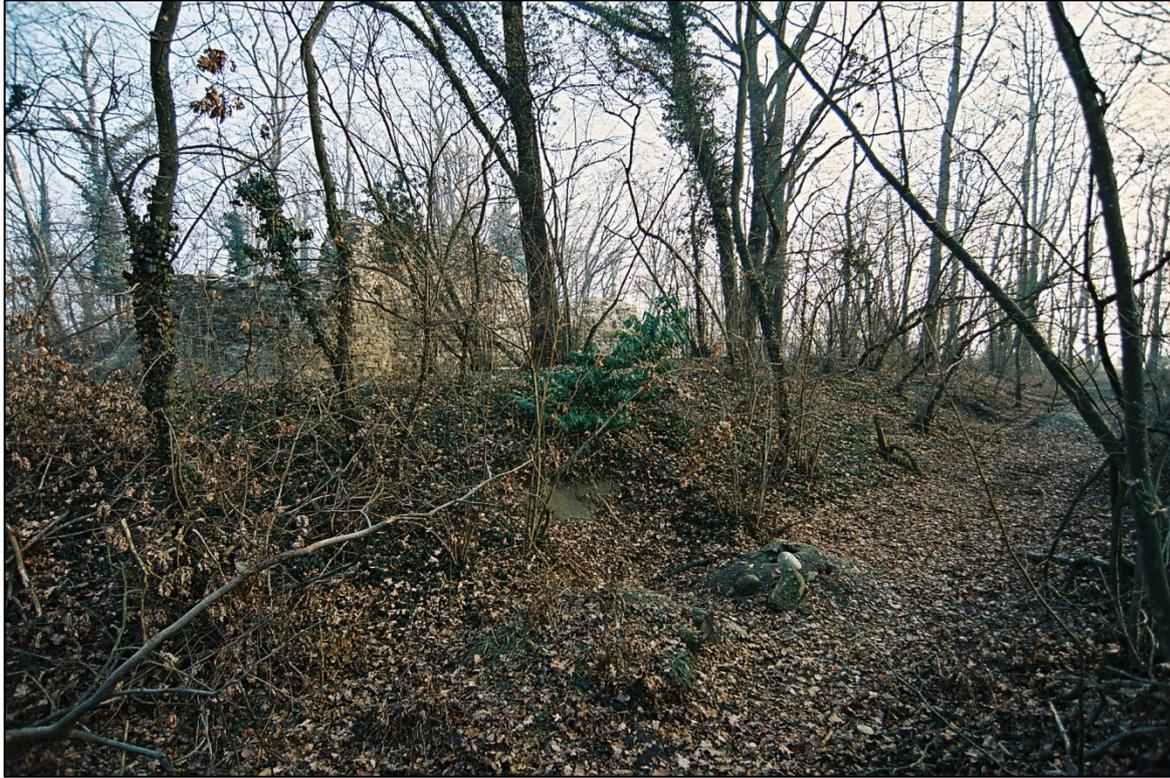
Fig. 14 *Vue de la tour sud-ouest depuis les douves avant l'abattage des arbres. Photo: M. Delley.*

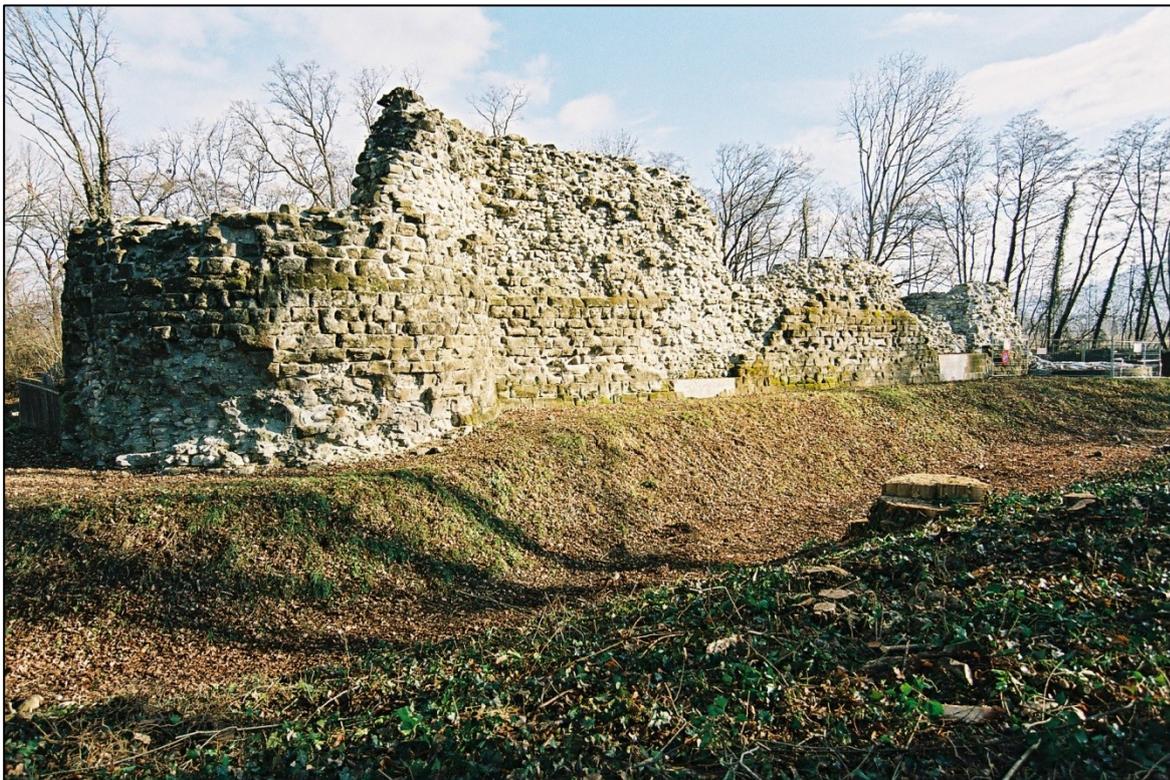
Fig. 15 *Point de vue identique à la fig.12 après nettoyage de la végétation dans les fossés et sur la courtine sud. Photo: M. Delley.*

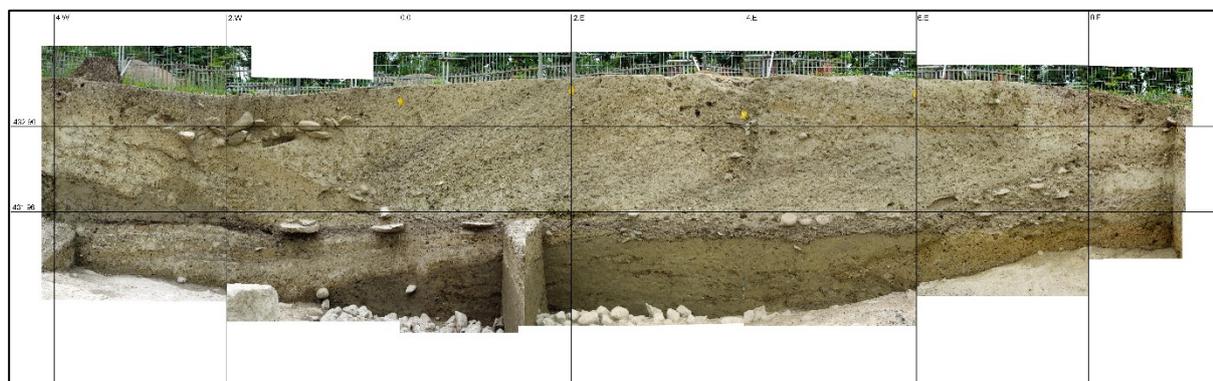
Fig. 16 Partie centrale de la stratigraphie est-ouest IV. Orthophoto: M. Berti Sca.

Les stratigraphies IV et V sont celles qui ont fourni le plus de renseignements quant à la succession des différents remblais et à leur mise en œuvre. Leur analyse a permis de comprendre comment le premier château en bois a été construit, ainsi que le tertre artificiel (p.40).

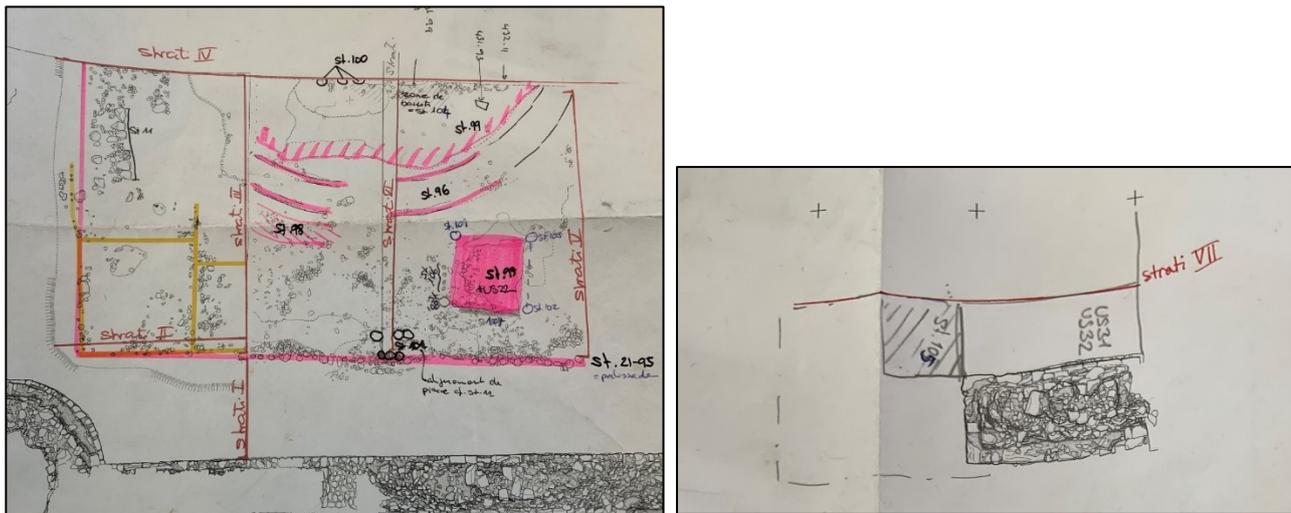
Fig. 17 Position des stratigraphies sur le terrain.

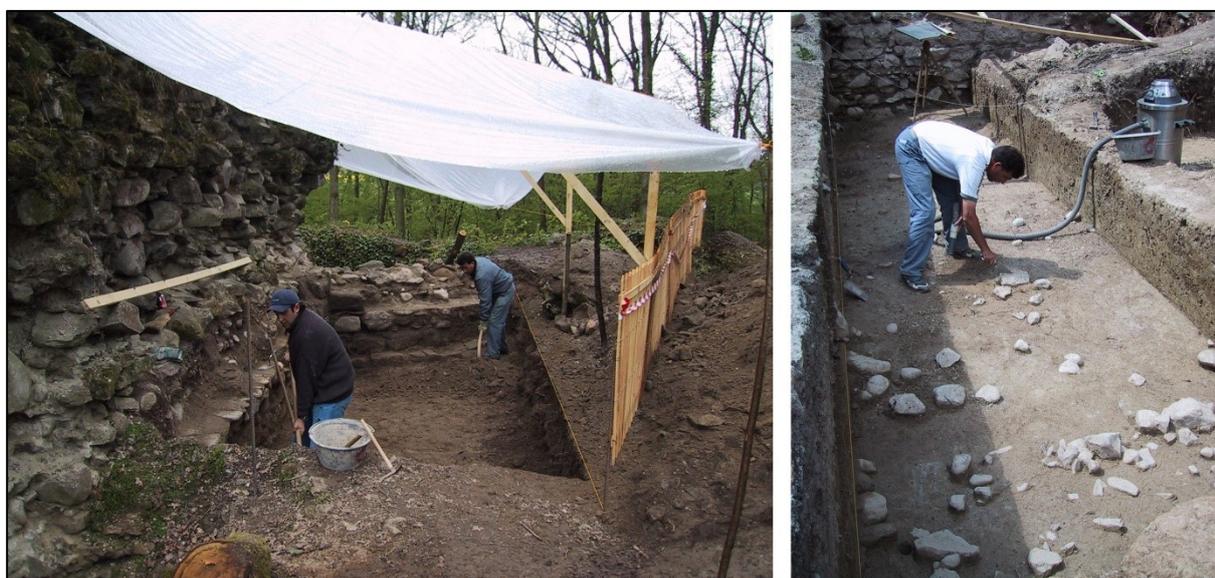
Fig. 18 A g., le premier sondage installé à l'angle de la courtine et de la tour sud-ouest. A dr.: le second sondage qui a révélé les premières traces d'occupations médiévales.

Le premier sondage exploratoire a été installé dans l'angle sud-ouest du château. Seul endroit en 2001 où étaient visibles une partie de la courtine ainsi que la tour d'angle. La fouille a été effectuée entièrement à la main puisque nous ne savions pas quel type de vestiges nous allions rencontrer et, s'il y en avait, à quelle profondeur ils pouvaient apparaître. Les investigations ont duré deux mois sans que quoi que ce soit d'autre que de l'argile pure ait été extrait du sondage. C'est alors qu'un second sondage a été ouvert, en laissant une banquette stratigraphique, afin de pousser les investigations un peu plus loin. Il a fallu creuser sur une profondeur de plus d'un mètre pour, enfin, mettre au jour deux cailloux qui cachaient un carreau d'arbalète et une pièce de monnaie. Nous savions dès lors que nous avions un niveau archéologique établi, ce dont nous avons pu douter dans la première partie des travaux **Fig. 18 et Fig. 19**.

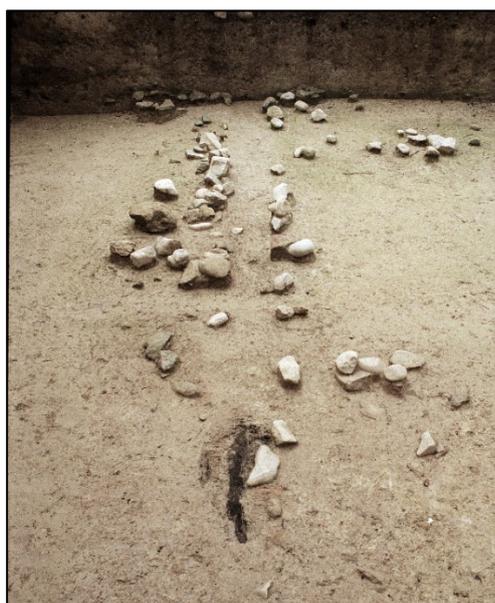
Fig. 19 Détail des vestiges découverts lors du 2^e sondage: traces de la sablière basse du bâtiment d'angle.

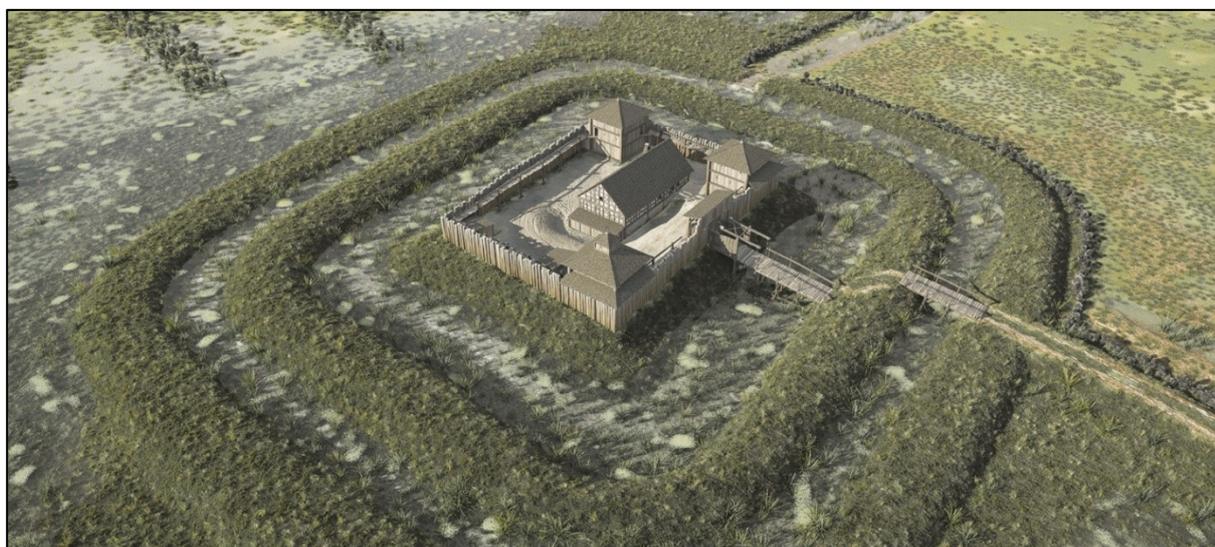
Fig. 20 Restitution des fossés et de la bâtie en bois. On-Situ.

La construction de la bâtie a débuté par le creusement des fossés, ouvrages de longue haleine et surtout très coûteux à entreprendre. La terre argileuse qui en a été retirée a été aménagée en formant une sorte d'anneau, laissant volontairement une cavité au centre dévolue à la construction de la *domus plana* **Fig. 67**. La palissade a été installée alors au sommet de ce terre selon un procédé qui a été livré par la stratigraphie V installée le long de la limite de fouille depuis la courtine sud. Cette stratigraphie a clairement montré la mise en œuvre du terre artificiel: les couches d'argiles résultant du creusement des fossés étaient entremêlées de lentilles de terre argileuse rougeâtre, indiquant un terrain remanié. Ces couches suivaient une pente assez raide qui s'est avérée être celle du fossé primitif.

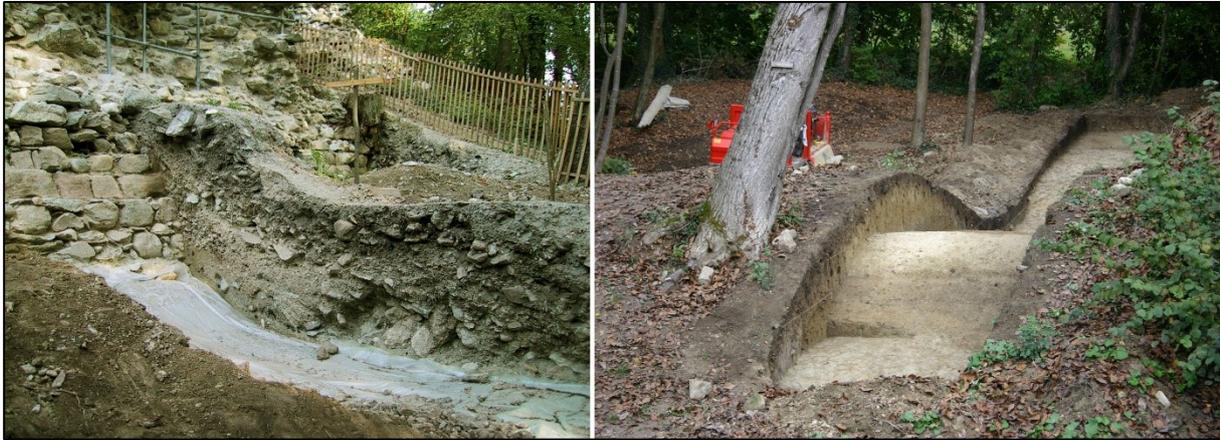
Fig. 21 Sondage dans les fossés extérieurs.

renforcer le caractère défensif de l'ouvrage, puis la couche d'humus. Aucune structure particulière n'a été mise au jour sur la partie supérieure du dos-d'âne alors que, généralement, une barrière est installée afin de rendre les attaques plus difficiles à entreprendre. La tranchée de sondage a été positionnée près de l'entrée du château à dessein, mais il est possible qu'un dispositif ait été placé plus loin. Aucune autre investigation sur le tracé du fossé n'a été entreprise.

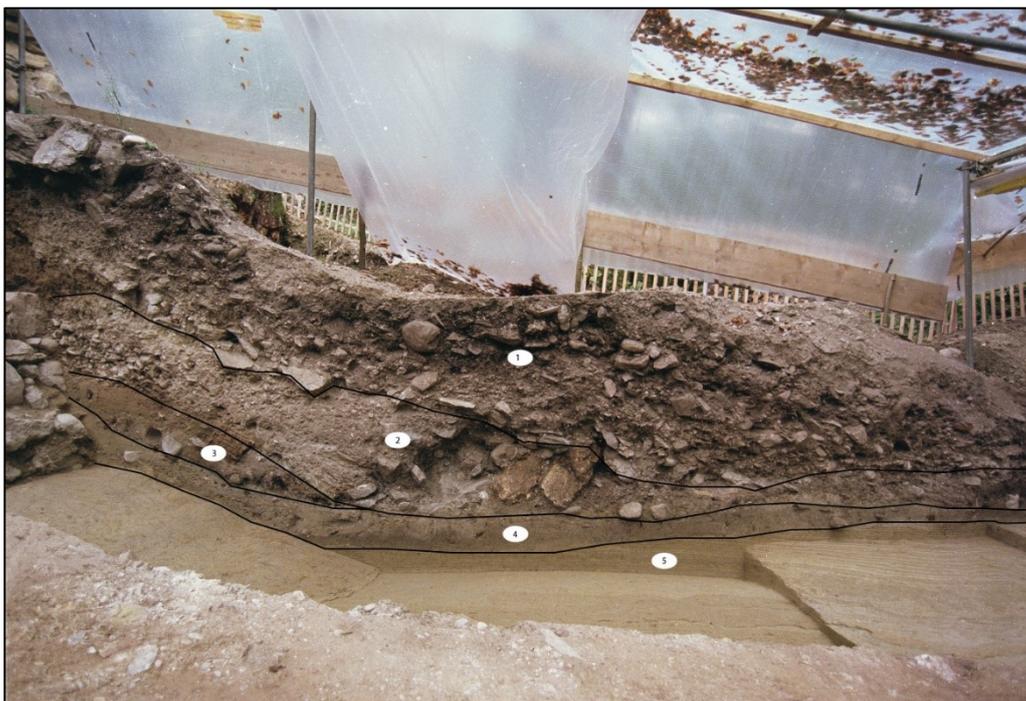
Fig. 22 Stratigraphie dans le fossé extérieur.

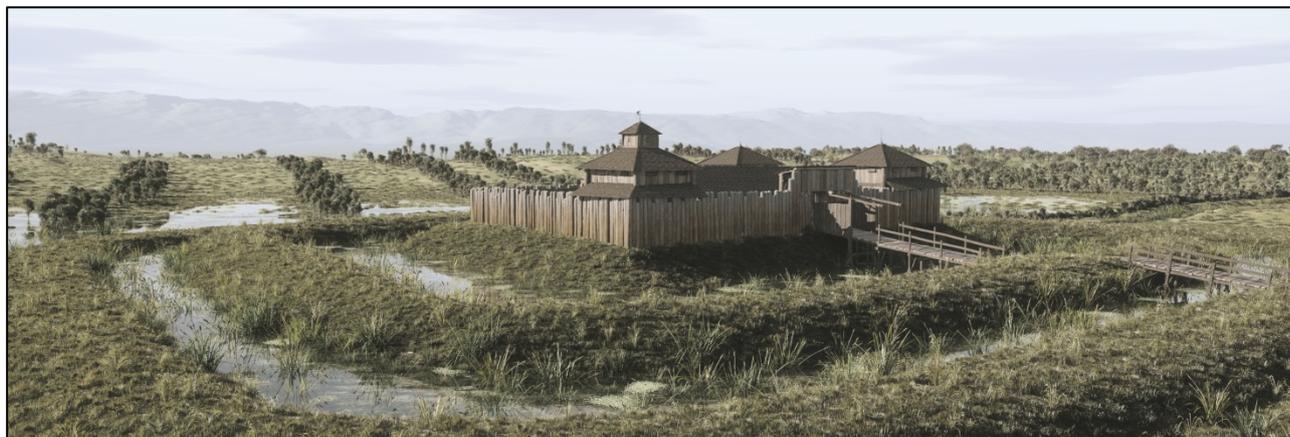
Fig. 23 Reconstitution de la Bâtie en bois telle qu'elle devait apparaître en 1318. On-Situ.

La description de l'enquête delphinale de 1339 mentionne une enceinte palissadée quadrangulaire, composée de pieux d'un diamètre de 30 à 40 cm atteignant une hauteur de 5,40 m, et de tours à deux étages culminant à plus de 10 m.

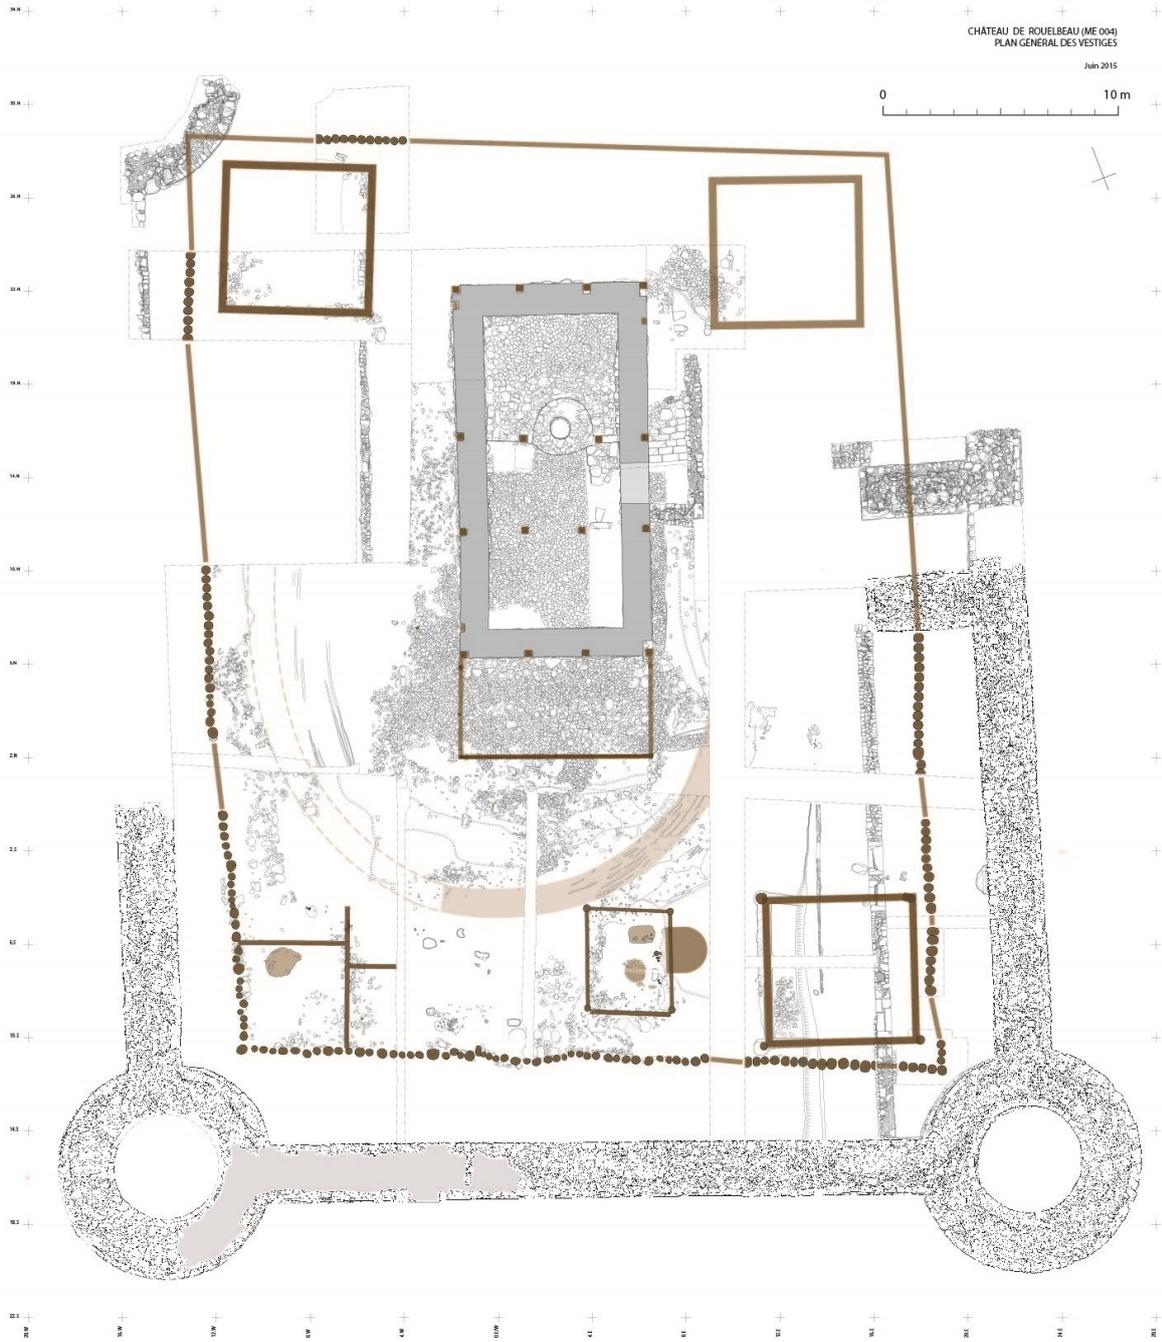
Fig. 24 Plan général avec schéma des structures en bois. DAO:P.Ruffieux, Sca.

Les investigations ont continué et ont mis au jour un alignement de plusieurs poteaux sur la façade sud. Ce ne sont pas moins de 185 négatifs de poteaux qui ont été découverts tout au long des campagnes de fouilles, marquant l'emplacement de la palissade défensive **Fig. 24**. Les deux angles au sud ont été dégagés. L'angle nord-ouest peut être reconstitué puisqu'une partie des palissades nord et ouest a été fouillée sur quelques mètres alors que l'angle nord-est est resté sous les remblais pour les générations futures.

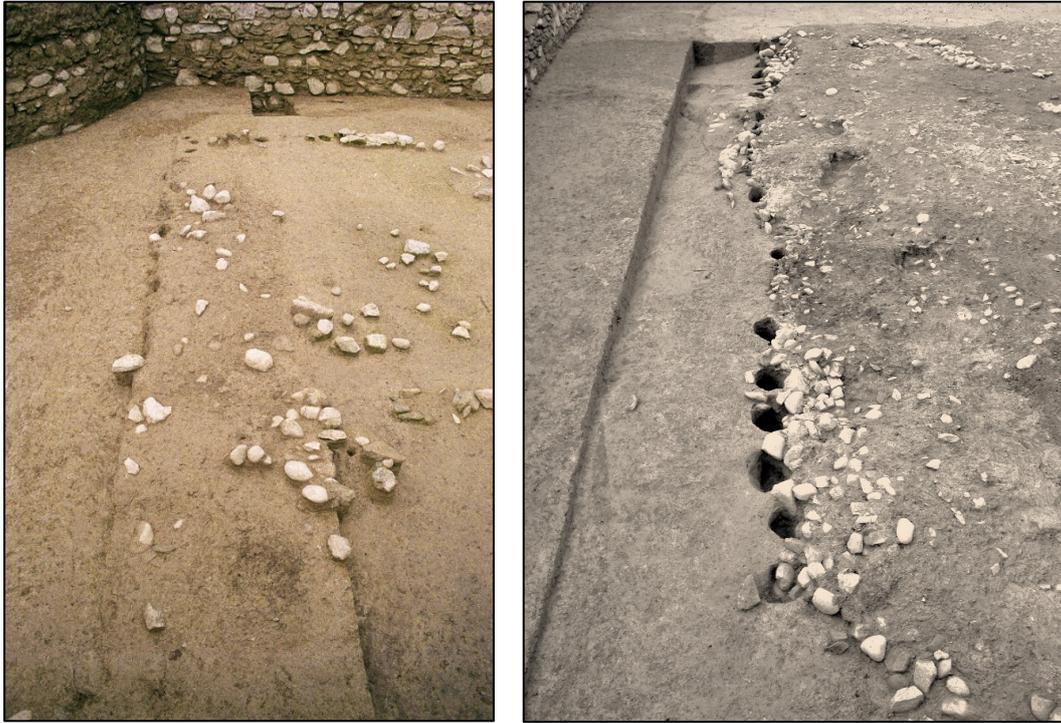
Fig. 25 Fouille de l'angle sud-ouest, à g.: apparition des trous de poteaux de la palissade défensive et à dr. état après la mise au jour des négatifs en 2006.

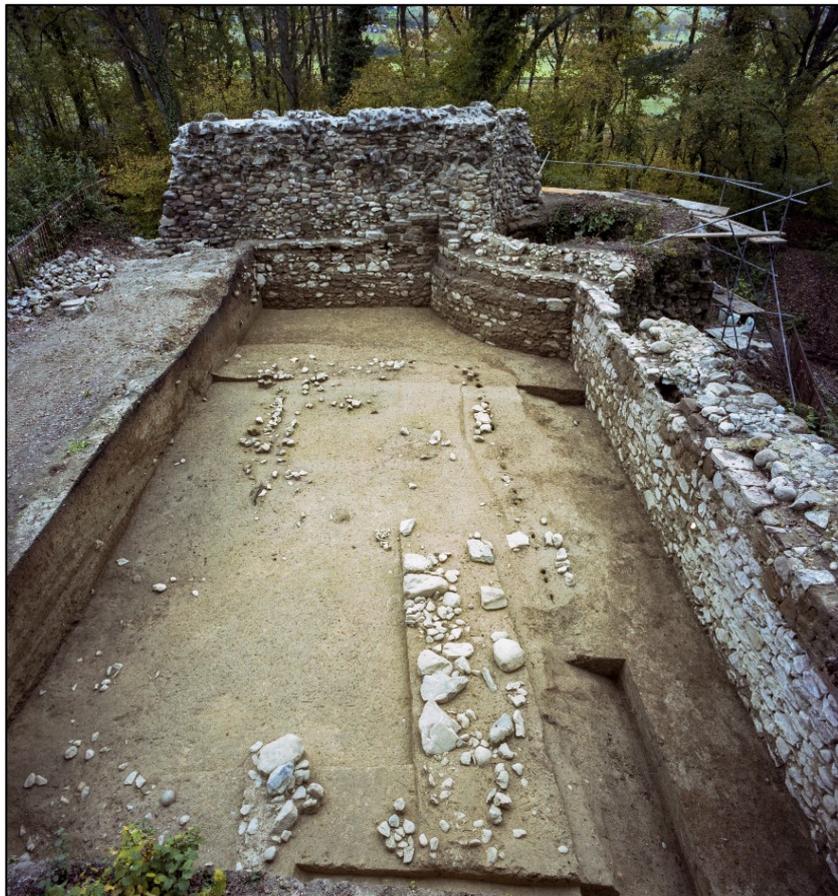
Fig. 26 Vue générale de la fouille en 2002, les négatifs correspondant au petit bâtiment d'angle sont visibles. Photo: M. Delley.

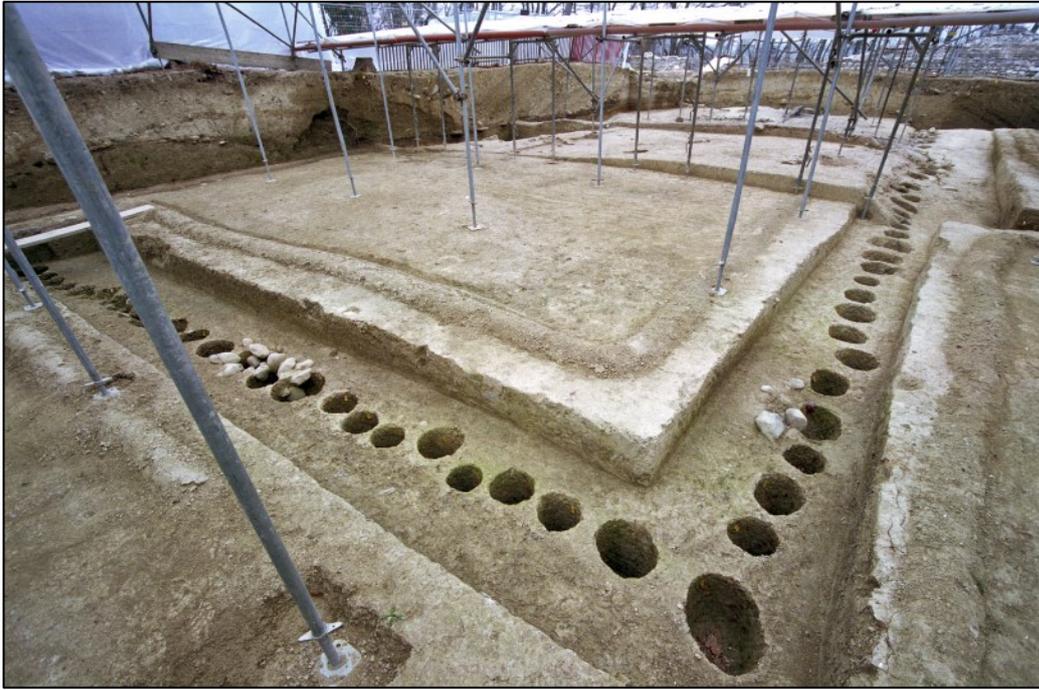
Fig. 27 *Vue générale des négatifs de trous de poteau de la palissade défensive de 1318. Photo: M. Berti, Sca.*

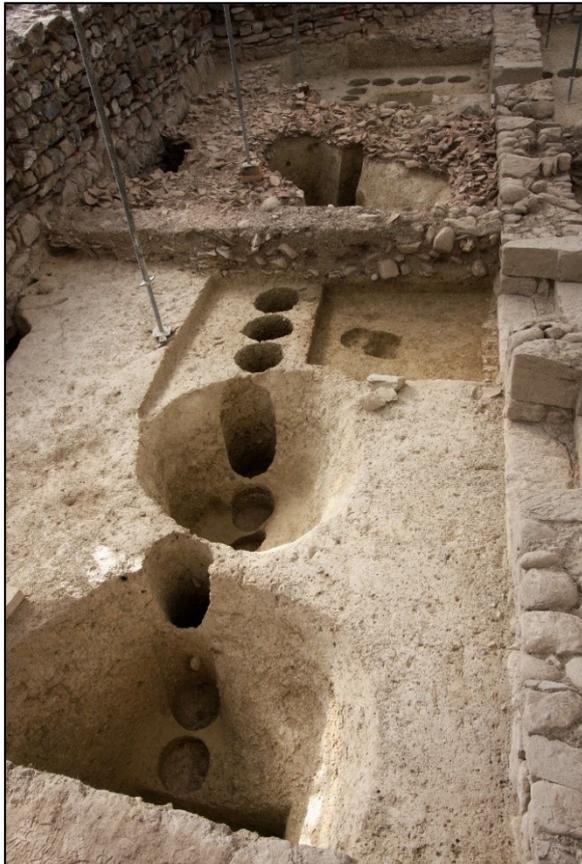
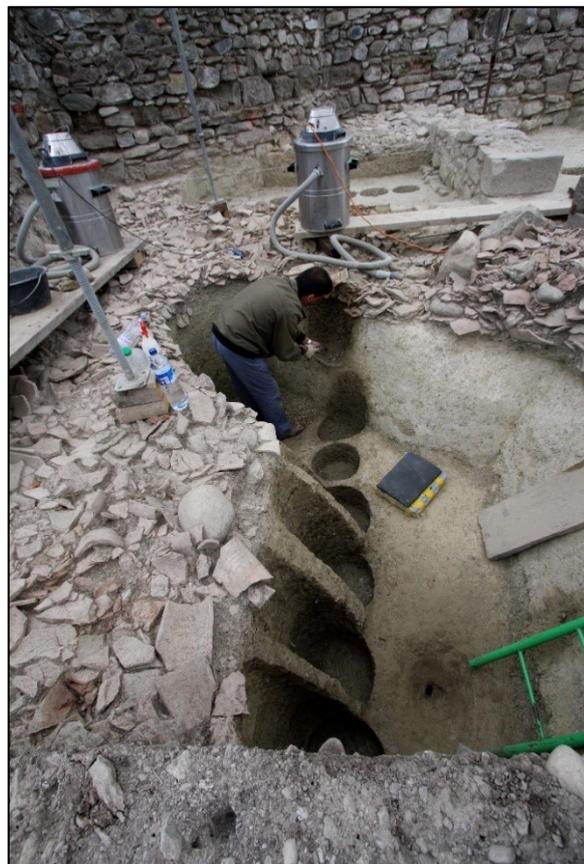
Fig. 28 *Quelques négatifs de poteaux ont été dégagés dans le fond d'anciennes fosses, probablement les traces de fouilles anciennes de Louis Blondel.*

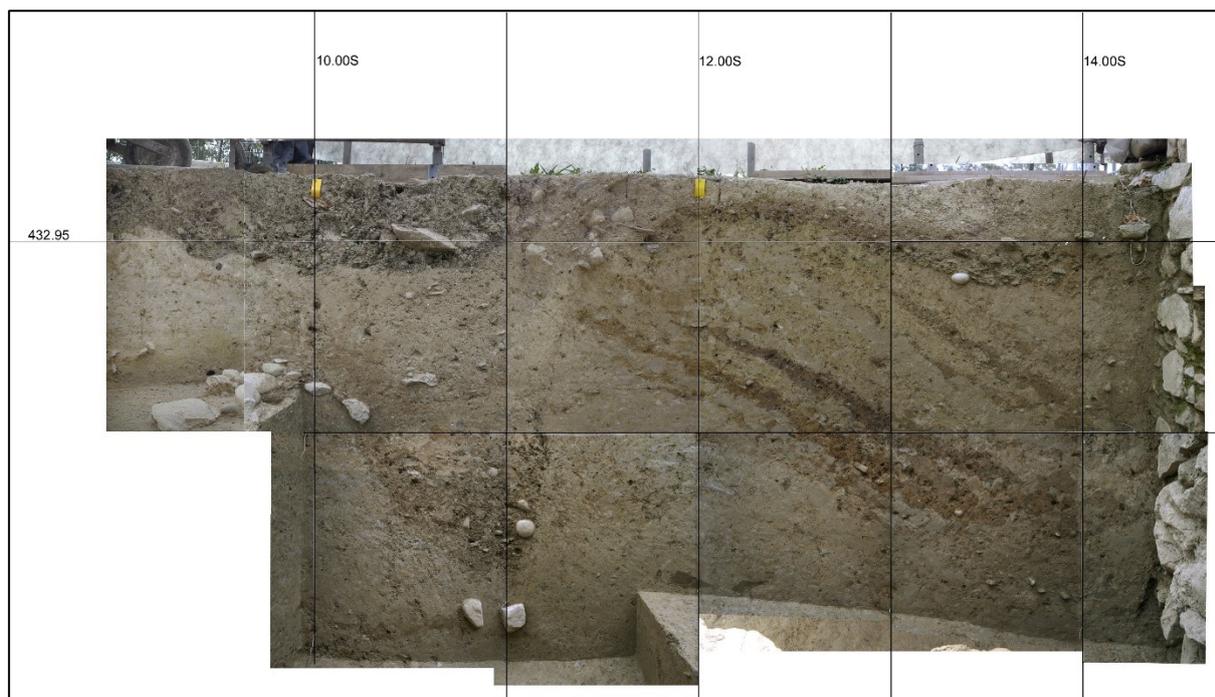
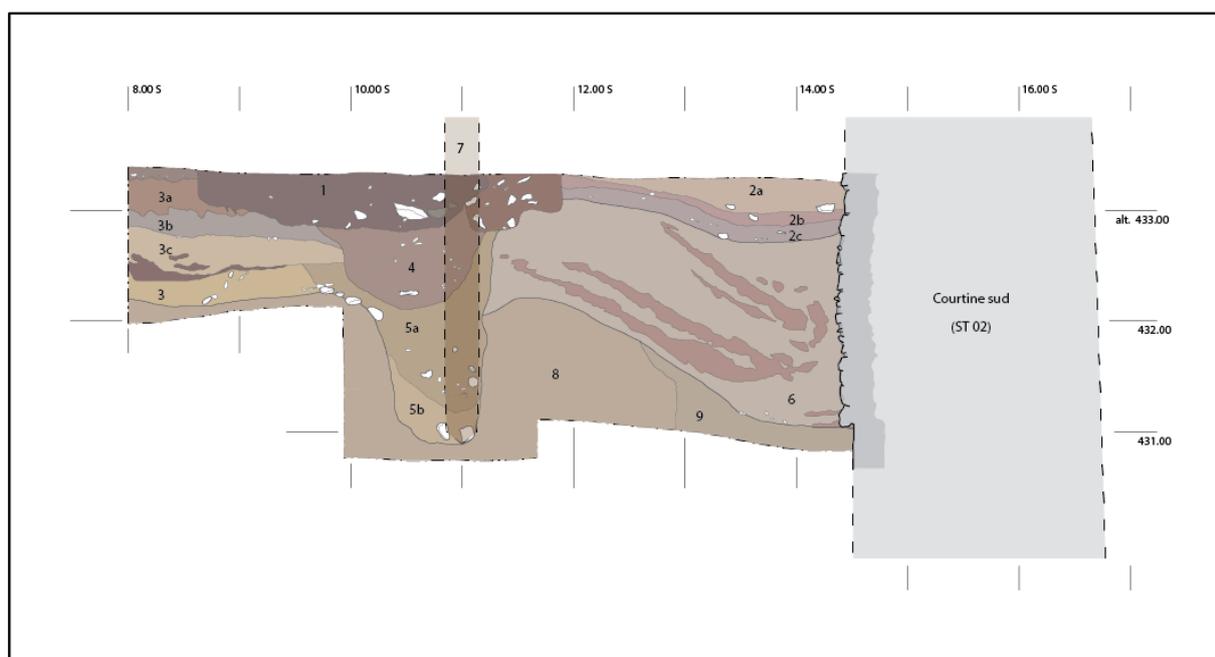
Fig. 29 Strati V: Photo et dessin: détail de l'implantation des pieux de la palissade et pente du fossé primitif.

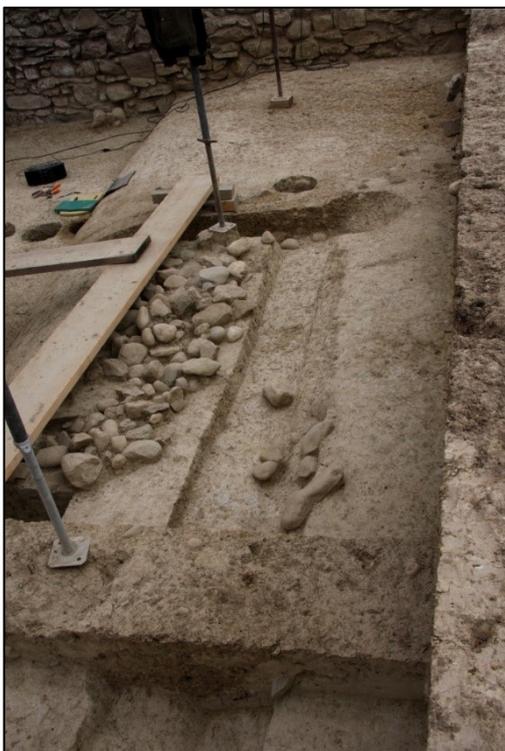
Fig. 31 Tour sud-ouest: sablière basse et poteau d'angle avec les galets de soutènement.

L'angle sud-est est défendu par un bâtiment de plus de 6 m de côté, constitué de 4 poteaux d'angles de 30 à 38 cm de diamètre et reliés par d'épaisses sablières basses atteignant chacune une largeur de 40 cm environ. La fouille a montré que cet édifice plutôt massif avait été construit en retrait de la palissade, permettant ainsi de consolider le système défensif dans l'angle de la palissade **Fig. 32**. Le niveau de circulation de la tour n'a été qu'en partie retrouvé. En effet, la construction du corps de logis, initiée après le démantèlement de la bâtie en bois a fini de le détruire, sauf une petite partie à l'est qui comporte un aménagement de galets visiblement pas très organisés **Fig. 31**. S'agit-il là de dépôt ou voire de munitions ? D'autres galets situés sur l'emprise de la sablière semblent avoir été amassés pour consolider l'assise de la sablière.

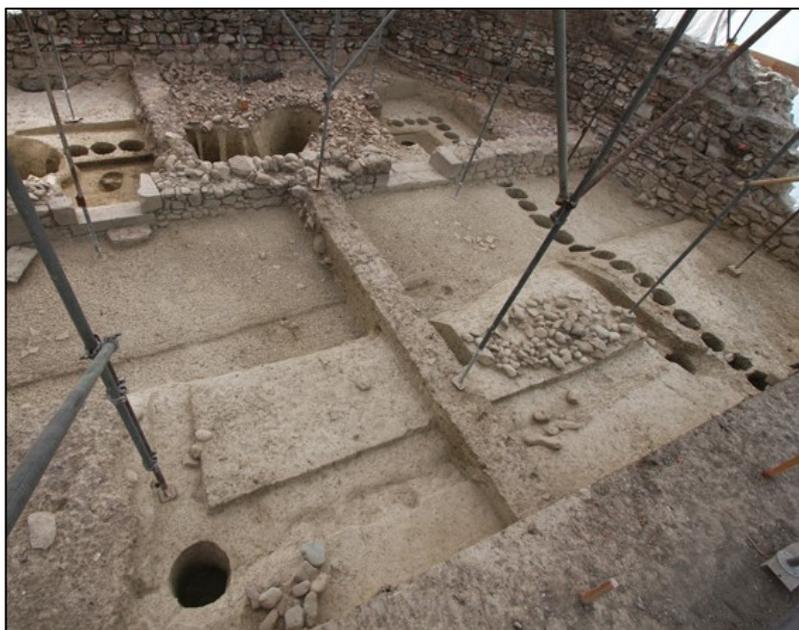
Fig. 32 Tour sud-ouest: vue générale des vestiges, les 4 poteaux d'angles sont visibles, ainsi qu'une partie des sablières.

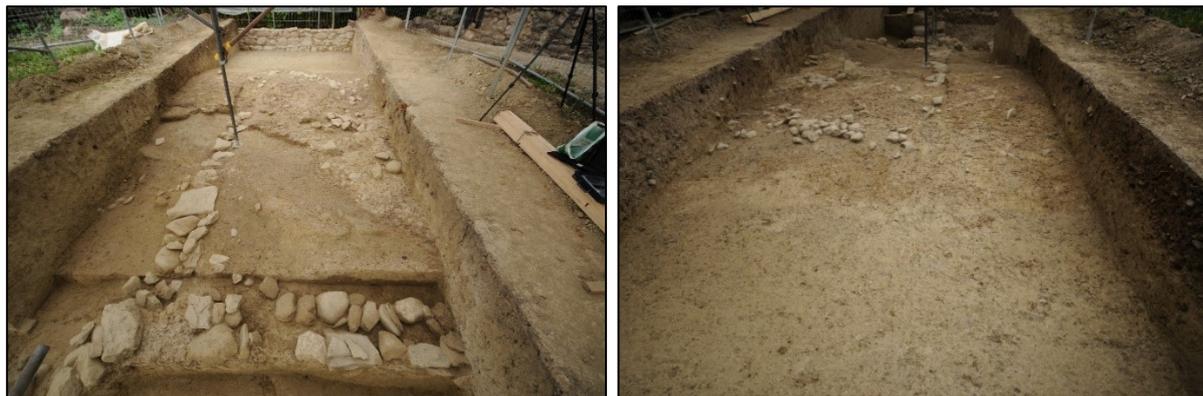
Fig. 33 Tour nord-ouest: à g, solin de pierre pour consolider la fondation de la tour; à dr.: traces de la fondation de la tour vers la palissade.

La tour qui a été élevée dans l'angle nord-ouest de la bâtie devait être une construction bien ancrée pour éviter de s'écrouler dans le fossé extérieur d'une part et dans le fossé aménagé autour de la *domus plana* de l'autre. En effet, elle s'élevait à plus de 10 m de hauteur selon la description, tout en étant dans un environnement instable selon ce qui a été décrit plus haut. Ceci explique certainement le solin de pierre d'une largeur de 60 cm qui permettait de stabiliser la sablière et ainsi consolider tout l'édifice **Fig. 34***Erreur! Source du renvoi introuvable.*. Un solin plus étroit consolidait la façade sud, alors qu'une simple sablière fermait le côté ouest **Fig. 33**. Le 4^e côté n'a pas été fouillé. Comme pour la tour sud-est, on retrouve quelques galets épars qui font penser à l'aménagement d'un sol. Elle est aussi installée à l'intérieur de l'angle que formait la palissade défensive.

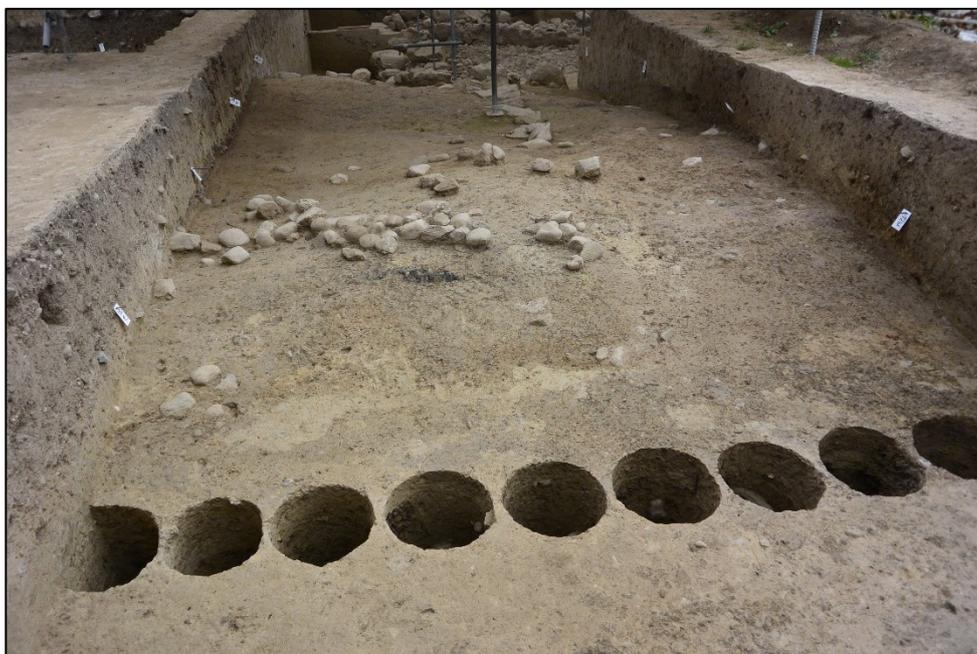
Fig. 34 La tour nord-ouest après le dégagement des négatifs de poteaux de la palissade. On remarque la trace de la poutre de la sablière basse.

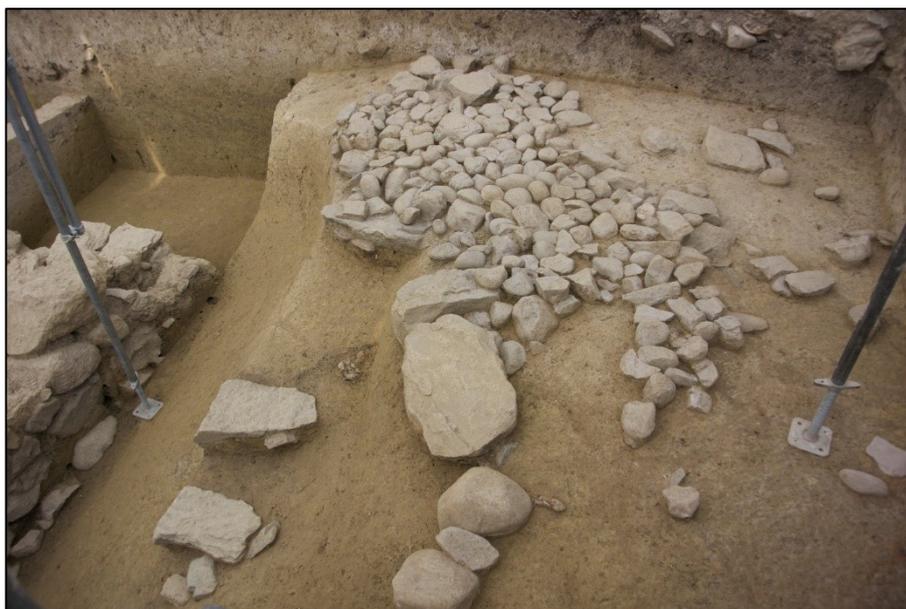
Fig. 36 Autre vue de l'aménagement de galets de la tour nord-est.

La fouille n'a pas été étendue dans l'angle nord-est de la plateforme afin de conserver des espaces de fouilles pour les générations futures, mais aussi parce que l'architecture générale de la bâtisse a été comprise et qu'il n'était pas nécessaire de pousser plus avant les investigations. Malgré tout, lors du dégagement de l'angle de la *domus plana*, un aménagement de galets a été mis au jour. Les galets forment un arrangement plat et semblent être bien organisés les uns avec les autres et peuvent indiquer la présence d'un pavement. Malgré la fouille minutieuse, il n'est pas possible de déterminer si cette structure fait partie d'une tour primitive ou non. On peut observer des alignements de pierres qui peuvent faire penser à des trous de poteaux, mais rien d'aussi massif que ceux découverts pour la tour sud-ouest. Cette structure peut aussi être un simple aménagement bordant le fossé pour permettre la circulation et l'accès à la *domus plana* **Fig. 35 et Fig. 36**.

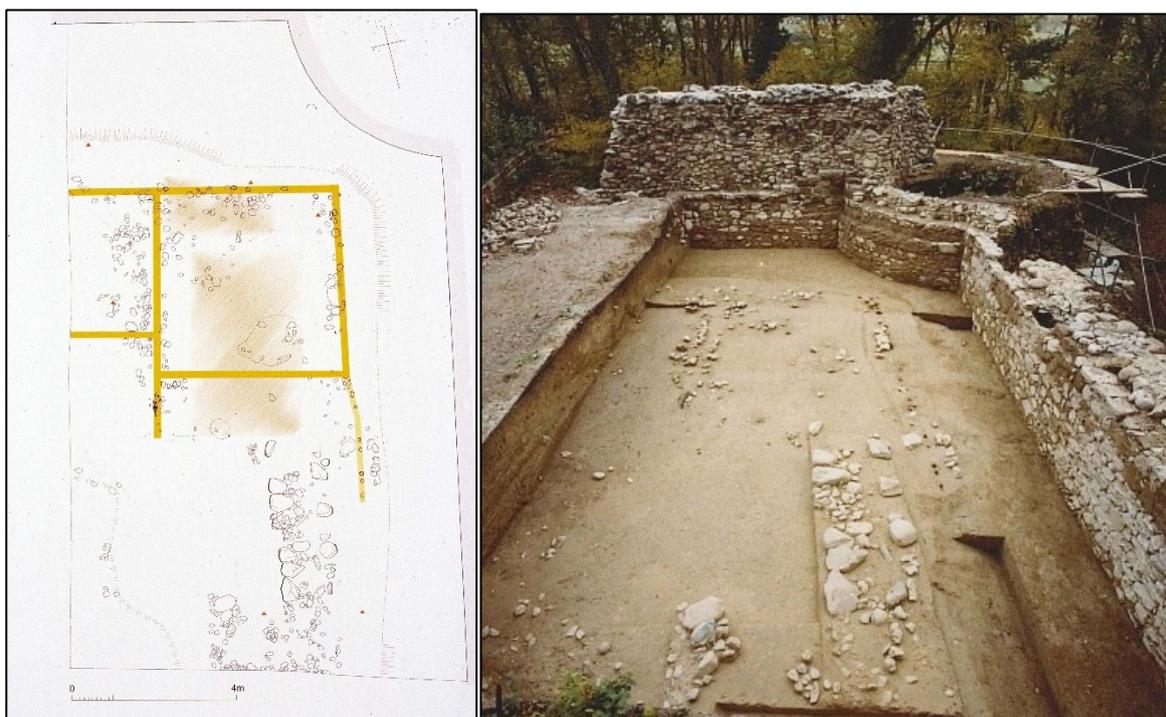
Fig. 37 A g.: plan du petit bâtiment, probablement un dépôt, à l'angle sud-ouest avec, en rouge, la zone des clous pour tavillons. SCA. A dr.: Photo générale de l'angle sud-ouest en 2001. Photo: M. Delley.

L'angle sud-ouest a été fouillé et seuls quelques trous de piquets ont été découverts, mais aucune structure massive comme pour les deux autres tours n'a été mise au jour. Il en a été déduit qu'il s'agissait là de l'angle qui n'était pas défendu. Les négatifs de piquets font plus penser à la structure d'une sorte de remise ou dépôt plus qu'à une tour. Le diamètre de ces négatifs ne dépasse pas 15 cm, ce qui est un peu petit pour une palissade, mais convient pour un bâtiment de taille modeste. De nombreux clous de tavillons ont été découverts dans l'espace délimité par les négatifs de poteau, ce qui confirme l'hypothèse que ce bâtiment était recouvert d'une toiture en tuiles de bois type tavillons **Fig. 37 et Fig. 38**.

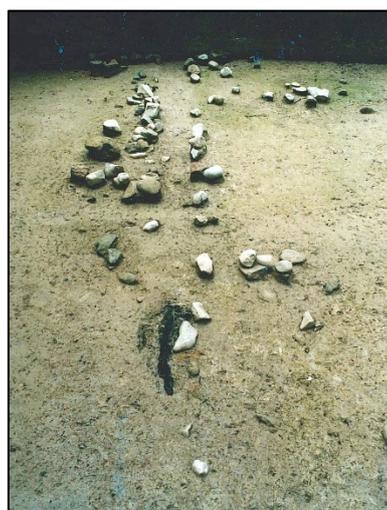
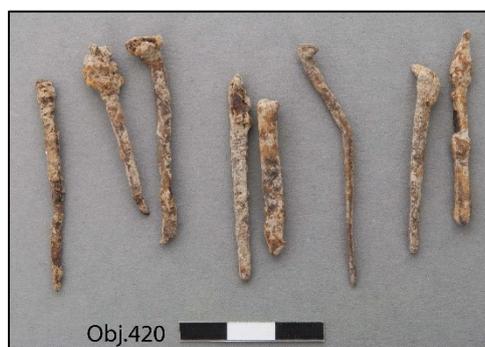
Fig. 38 Détail de la sablière basse qui forme la paroi du dépôt. Photo: M. Delley. Exemple de clous de tavillons. Photo: M. Berti, Sca.

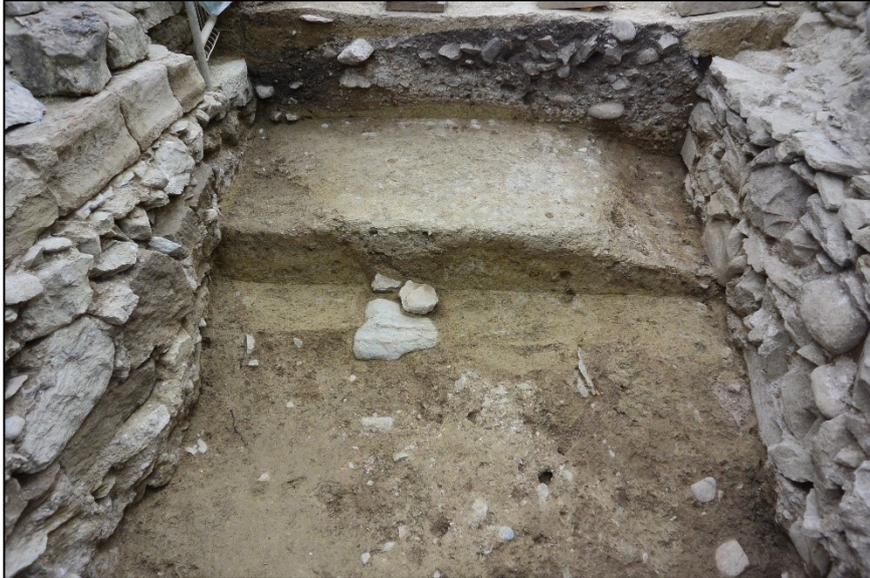
Fig. 39 Sondage entre les montants maçonnés de la porte.

Le château maçonné ne présente qu'une seule porte et il devait en être de même pour la bâtie. La porte a été fouillée, mais aucune structure probante n'a pu être mise au jour concernant un accès contemporain du château en bois. L'hypothèse que la porte actuelle reprenne le même plan et aura donc entièrement détruit la porte antérieure lors de la construction du château maçonné a donc été retenue.

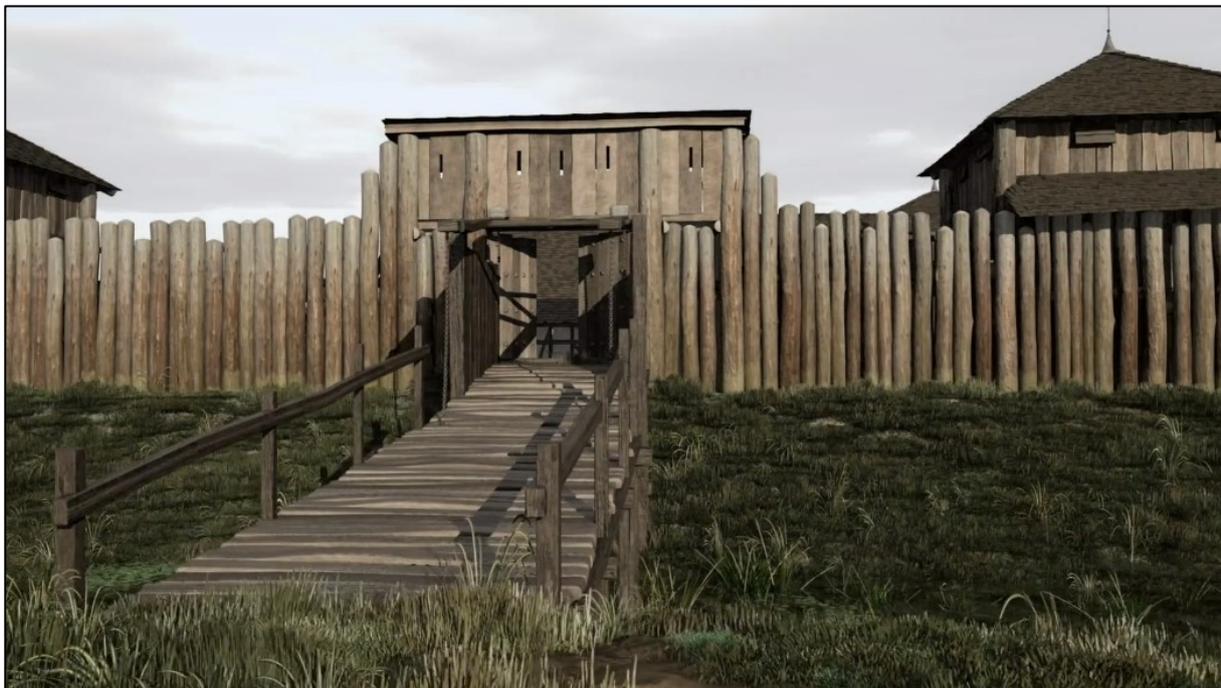
Fig. 40 Reconstitution de la porte de la bâtie en bois. On-Situ.

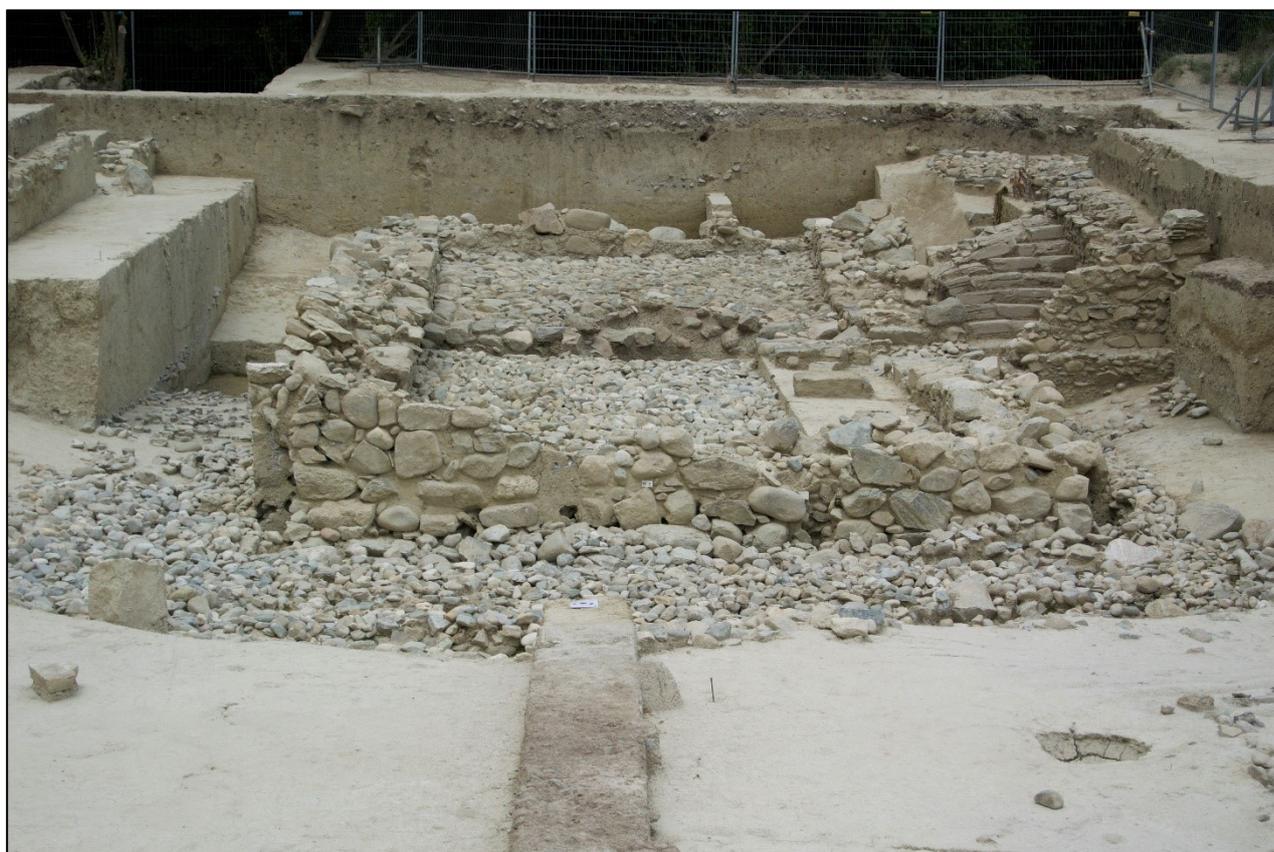
Fig. 41 Vue générale de la *domus plana* depuis le sud.

La *domus plana* est donc une habitation d'un seul étage. Elle est construite au centre de la dépression du tertre artificiel de manière à être dissimulée des éventuelles attaques ennemies. Le fond de cette dépression est recouvert de galets de rivière formant un vide sanitaire d'une épaisseur d'environ 20 cm **Fig. 51 n°3**. On l'a vu auparavant, le tertre est constitué d'argile ocre pure qui est donc un matériau imperméable. Pour éviter que l'eau de pluie stagne et rende les lieux peu propices à un habitat sain, des drains ont été installés le long des fondations évacuant l'eau dans un drain dirigé vers le fossé extérieur à l'est **Fig. 51, n°13 et Fig. 52**. Aucune structure de drainage n'a été observée dans les autres directions.
