LE CHÂTEAU DE ROUELBEAU

Recherches archéologiques

2001-2014

Michelle Joguin Regelin

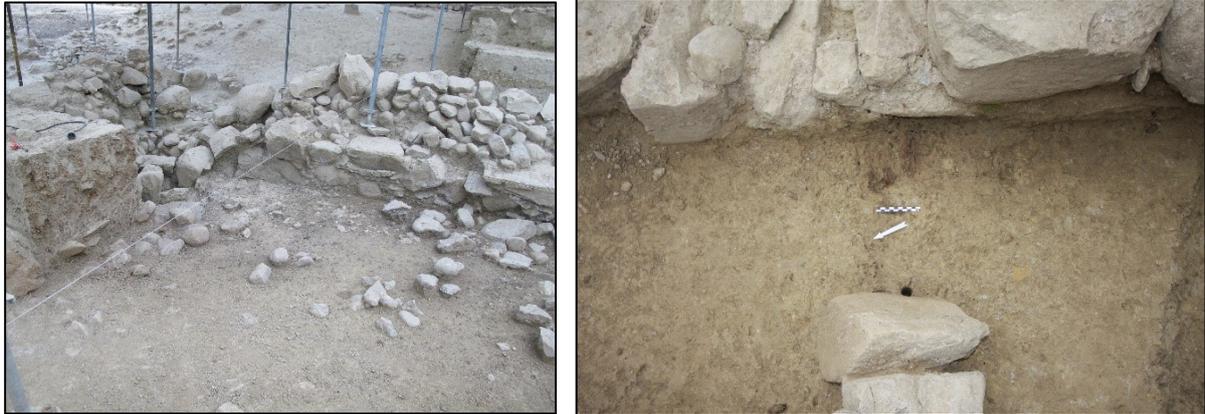
Fig. 42 A g.: traces d'enduit au mortier sur la face interne de la fondation de la *domus plana*; à dr.: fragment de planche de bois appartenant peut-être au plancher

Les fondations de la *domus plana* sont construites en pierres liées à l'argile. Le mur, d'une épaisseur d'environ 1 m, a été mis au jour sur les quatre côtés. Des traces d'une fine couche d'enduit au mortier ont été observées sur la face intérieure du mur **Fig. 42**. Cet aménagement était certainement mis en place pour contrer les rongeurs ou autres animaux potentiellement nuisibles aux denrées conservées dans le cellier.

Au sud, la partie du cellier est un peu plus grande que celle de la cave et l'agencement des galets montre une différence nette de la nature du sol **Fig. 51, n°3.** Le vide sanitaire était recouvert d'argile, puis d'un plancher, hypothèse confortée par la présence d'un fragment de planche avec un clou **Fig. 42** près du mur de fondation. Deux autres trous de poteaux ont été mis au jour dans l'alignement des poteaux verticaux insérés dans les façades. Ces poteaux répondent à ceux qui marquent l'emplacement de la paroi de séparation. Ces quatre piliers, outre la paroi de séparation, soutenaient le plancher de l'étage de la domus. **Fig. 51, n°4 à 7 et Fig. 54.**

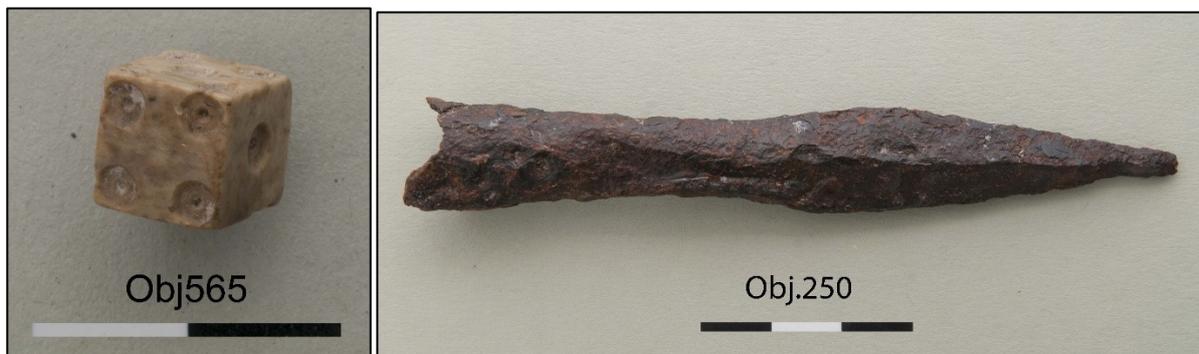
Fig. 43 Dé à jouer et carreau d'arbalète trouvés dans le fossé autour de la *domus plana*. Photo: M. Berti SCA.

De nombreux objets ont été mis au jour en surface et dans le niveau de terre oxydée, mettant en évidence la pérennité du fossé. La quasi-totalité de ces objets est des carreaux d'arbalète dont certains sont tordus et semblent avoir été utilisés dans un exercice contre la paroi de la maison. Un petit dé en os a été perdu dans l'angle nord-ouest **Fig. 43**.

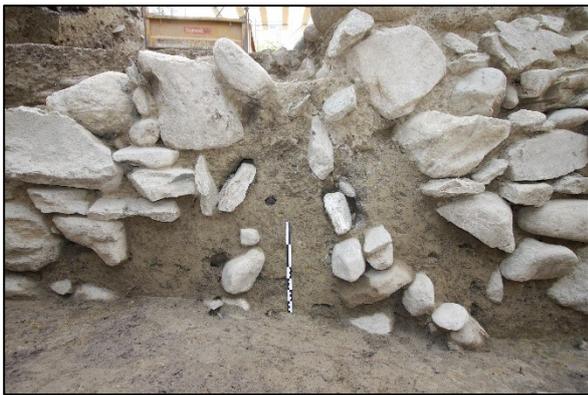
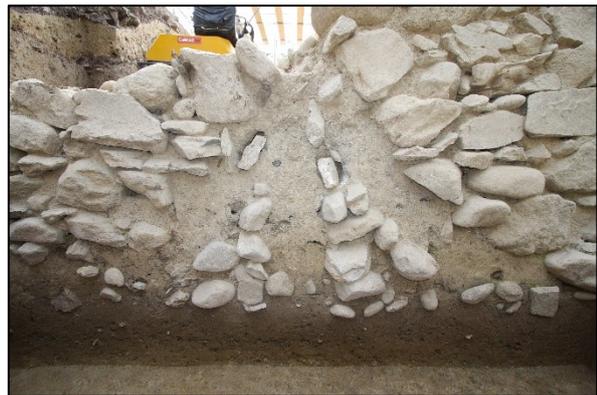
Fig. 45 *Détail des négatifs de la structure de bois de la domus plana: une guette: en cours de fouille à gauche. A droite, complètement dégagée: le poteau et les deux guettes reposent sur une sablière.*

Le long des façades extérieures est et ouest de la *domus plana*, deux négatifs de grosses poutres verticales ont été découverts inscrits dans la maçonnerie, la façade est ne présente que des négatifs visibles en plan, contrairement à la façade ouest qui est pourvue de magnifiques négatifs en élévation montrant la mise en œuvre de l'installation. Chaque poteau est maintenu par deux guettes⁷², le tout reposant sur une sablière **Fig. 45**. Cette structure est complétée par de gros poteaux d'angle dont les négatifs ont été mis en évidence. Ces négatifs de poteaux sont verticaux: deux au centre de la façade et une à chaque angle. Des guettes ont été mises au jour en relation avec ces poteaux, pas dans la maçonnerie comme sur les grands côtés, mais au sol **Fig. 46**. Les fondations en pierres, ainsi que les armatures de bois contribuaient au maintien des façades de l'étage.

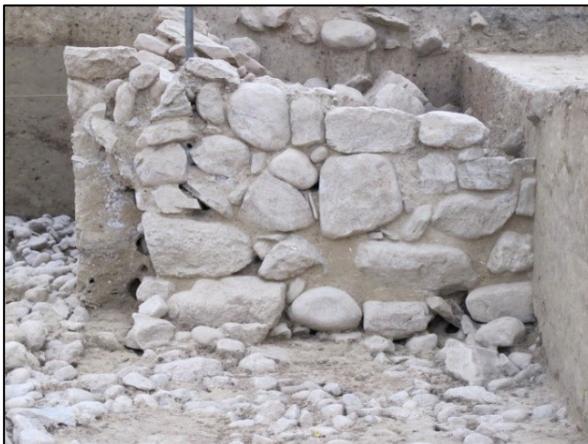
Fig. 46 *A gauche: le négatif du poteau d'angle et à droite, les négatifs des guettes vues en plan.*

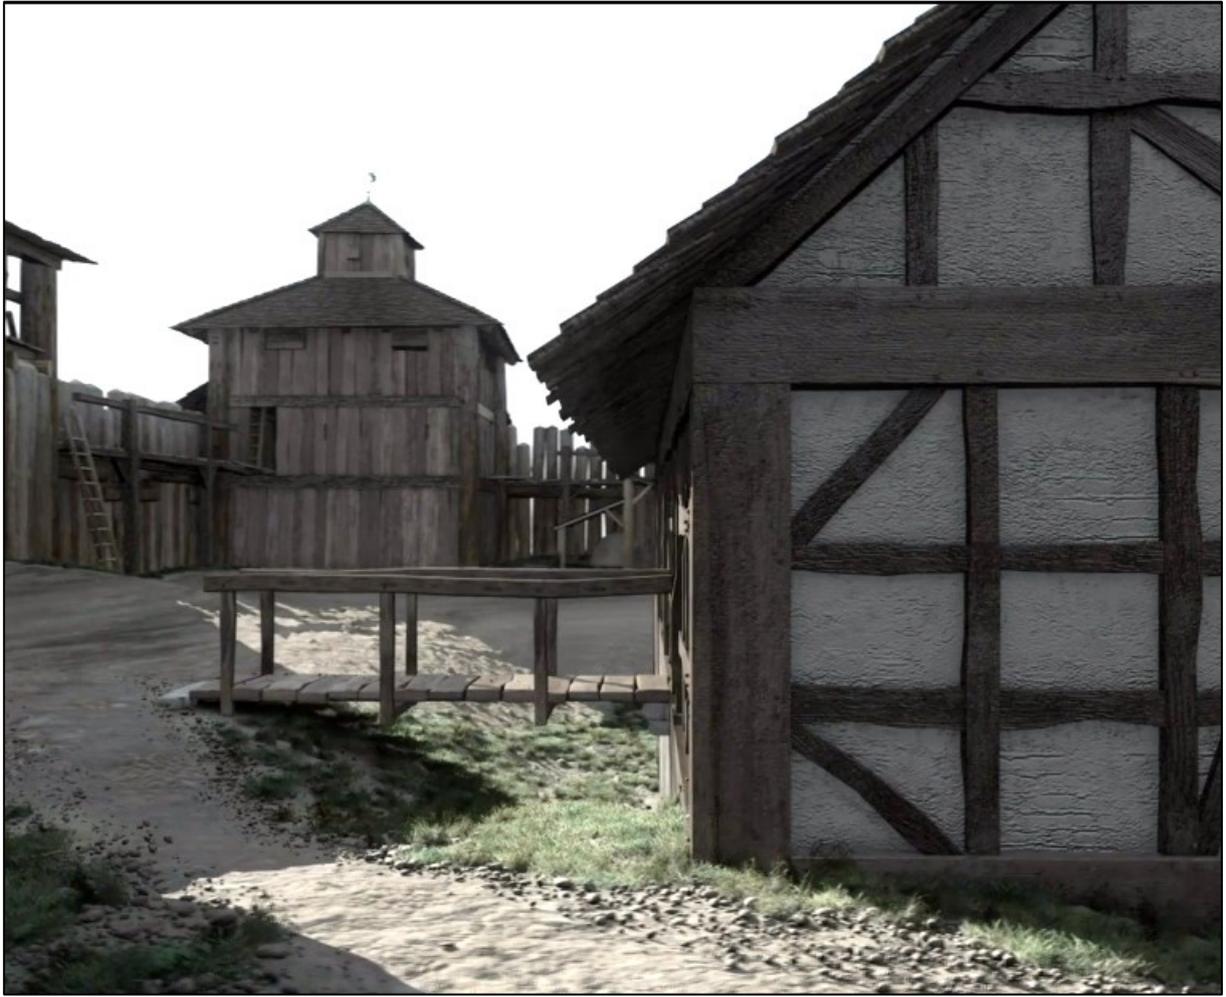
Fig. 47 Reconstitution de l'entrée de la domus plana avec le fossé qui s'étend le long des fondations. On-Situ.

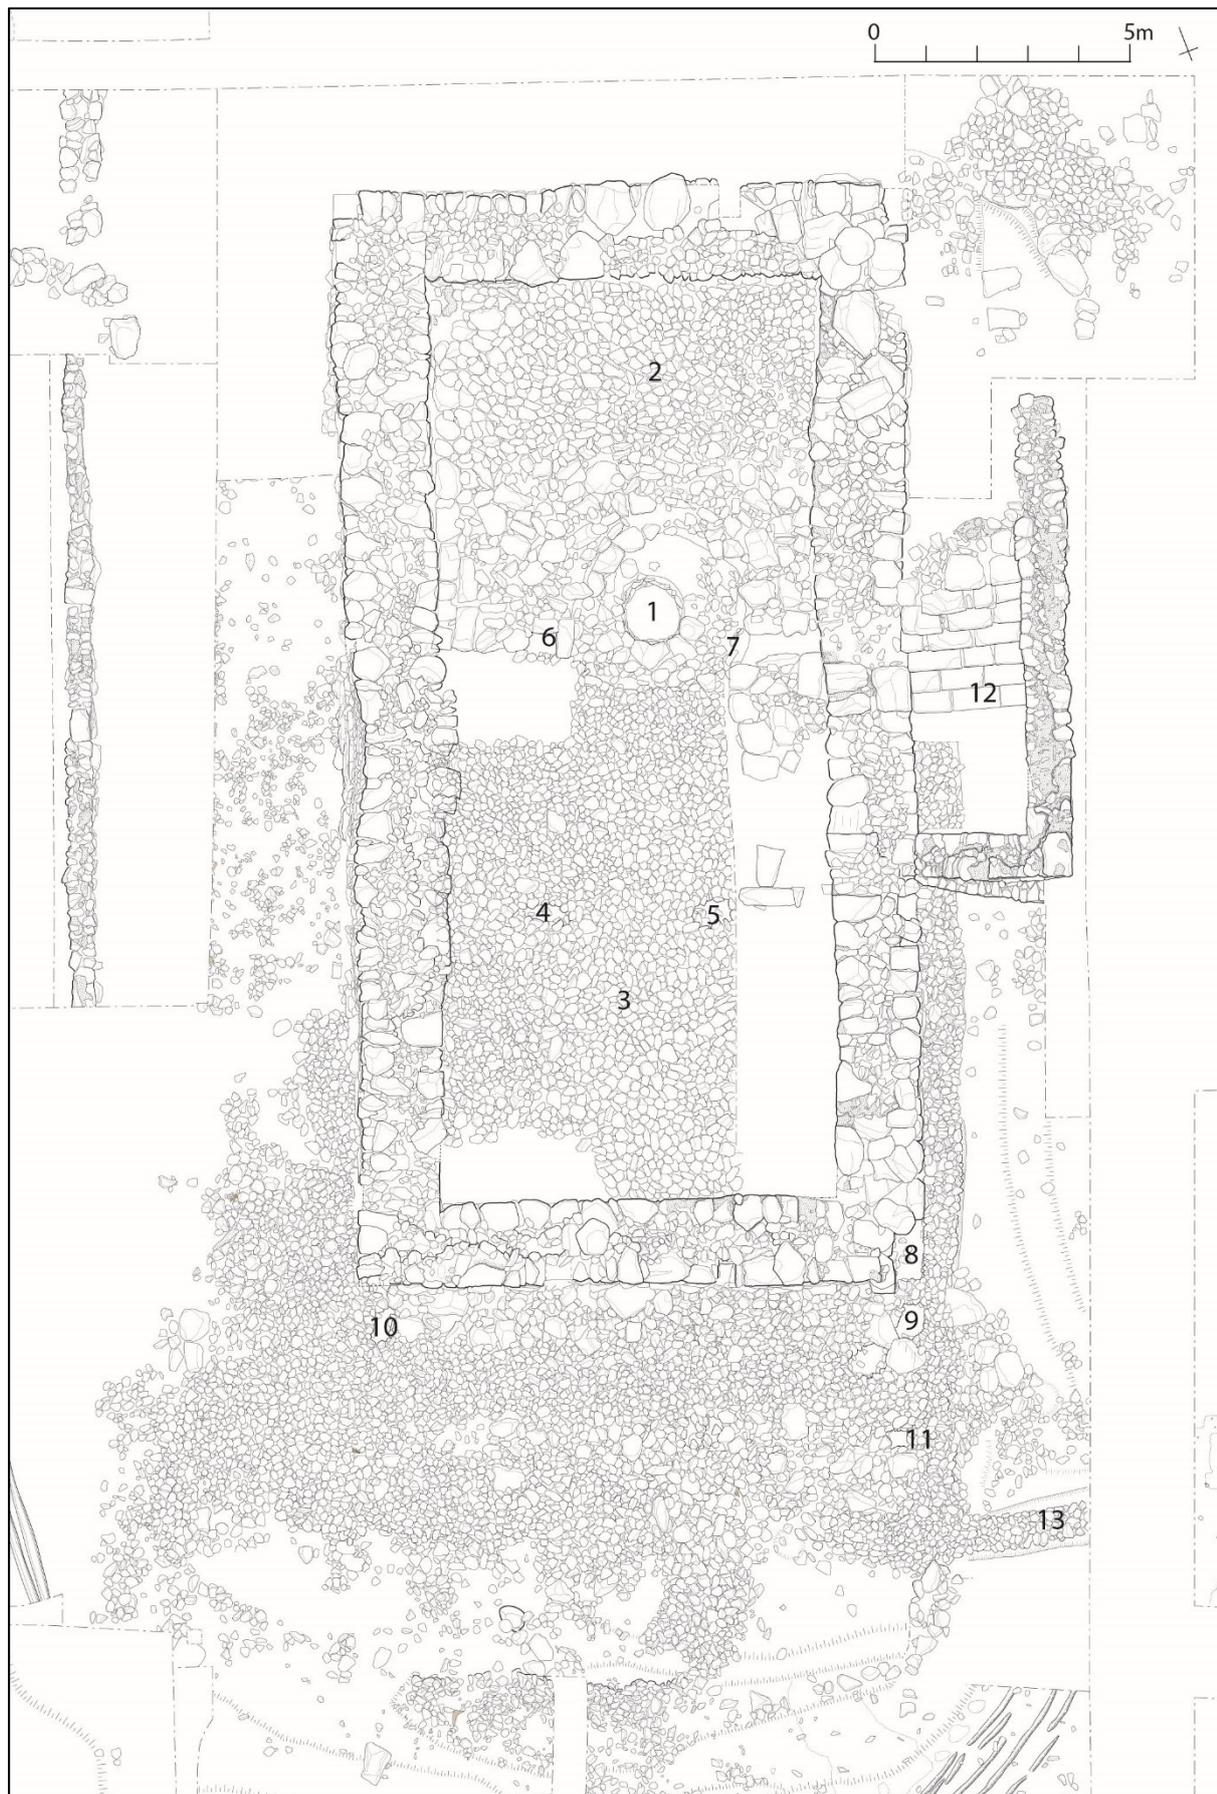
Fig. 51 Relevé pierre à pierre de la domus plana et du vide sanitaire. DAO: P. Ruffieux.

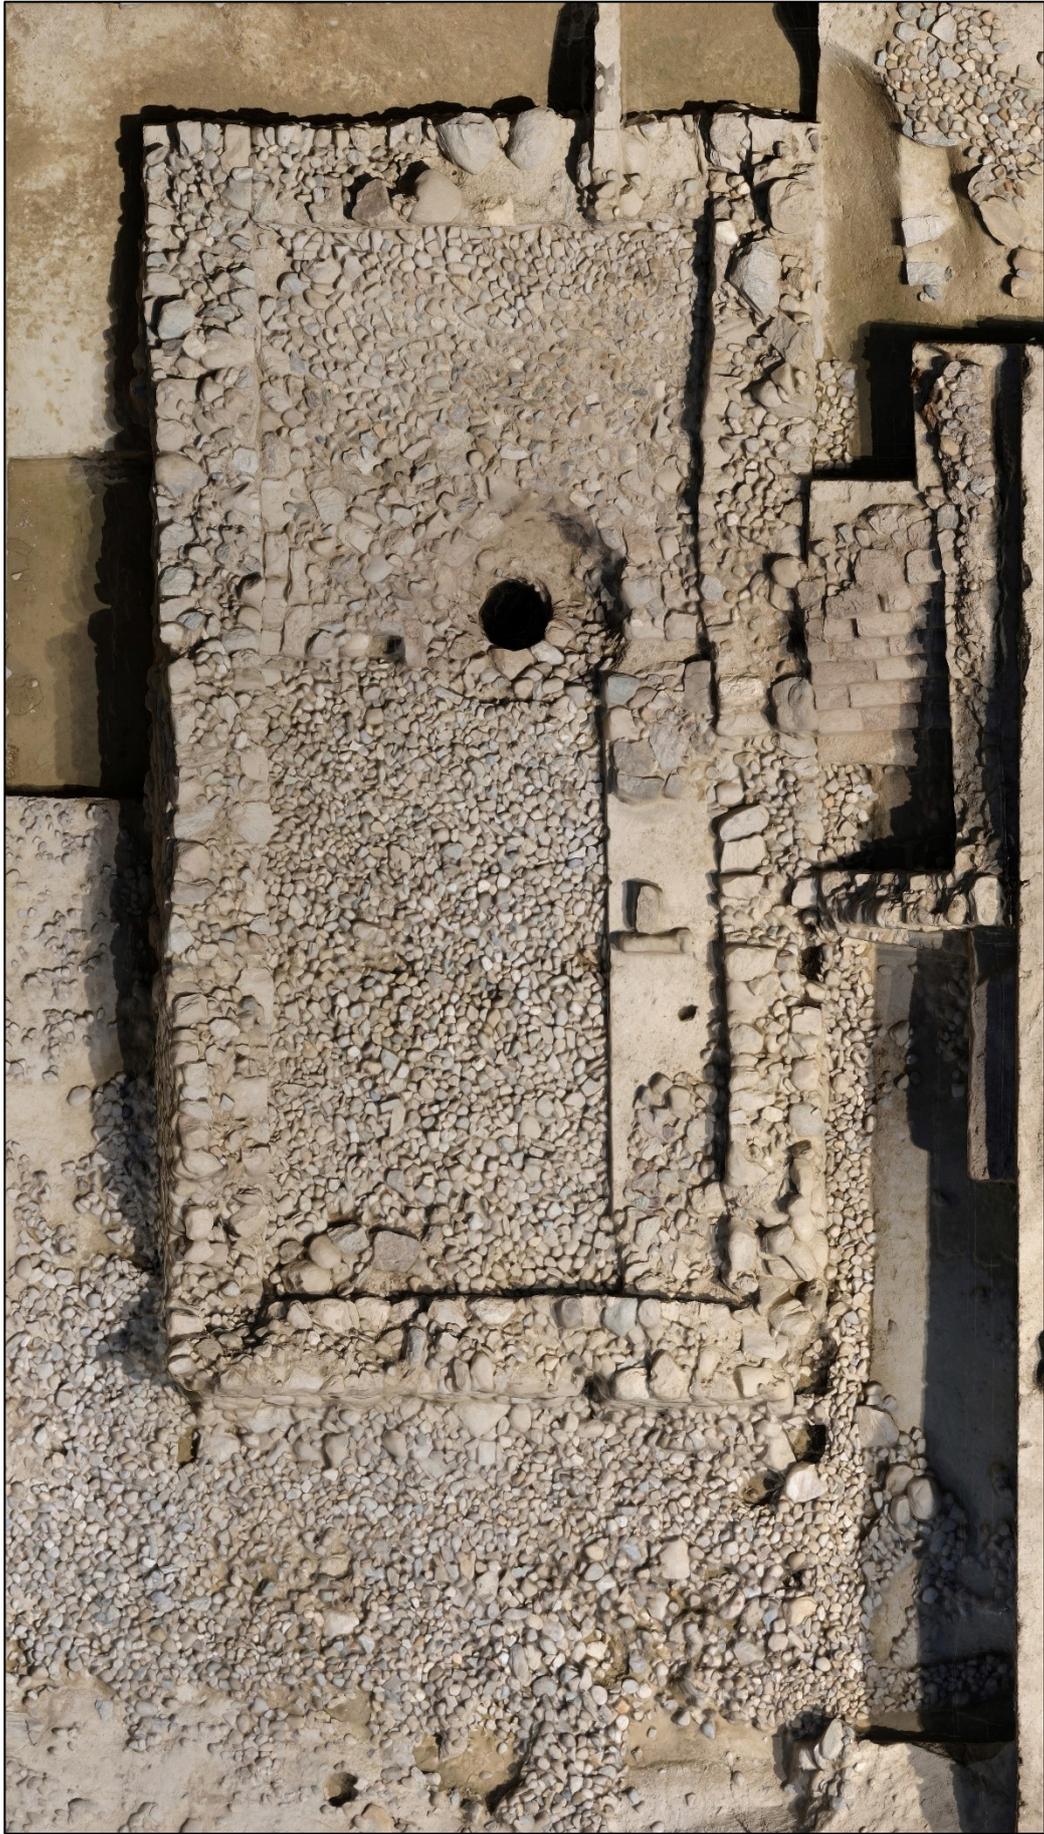
Fig. 52 *Orthophoto de la domus plana. Archeotech SA.*

La *domus plana* est donc une habitation d'un seul étage. Elle est construite au centre de la dépression du tertre artificiel de manière à être dissimulée des éventuelles attaques ennemies. Le fond de cette dépression est recouvert de galets de rivière formant un vide sanitaire d'une épaisseur d'environ 20 cm **Fig. 51 n°3**. On l'a vu auparavant, le tertre est constitué d'argile ocre pure qui est donc un matériau imperméable. Pour éviter que l'eau de pluie stagne et rende les lieux peu propices à un habitat sain, des drains ont été installés le long des fondations évacuant l'eau dans un drain dirigé vers le fossé extérieur à l'est **Fig. 51, n°13 et Fig. 52**. Aucune structure de drainage n'a été observée dans les autres directions.

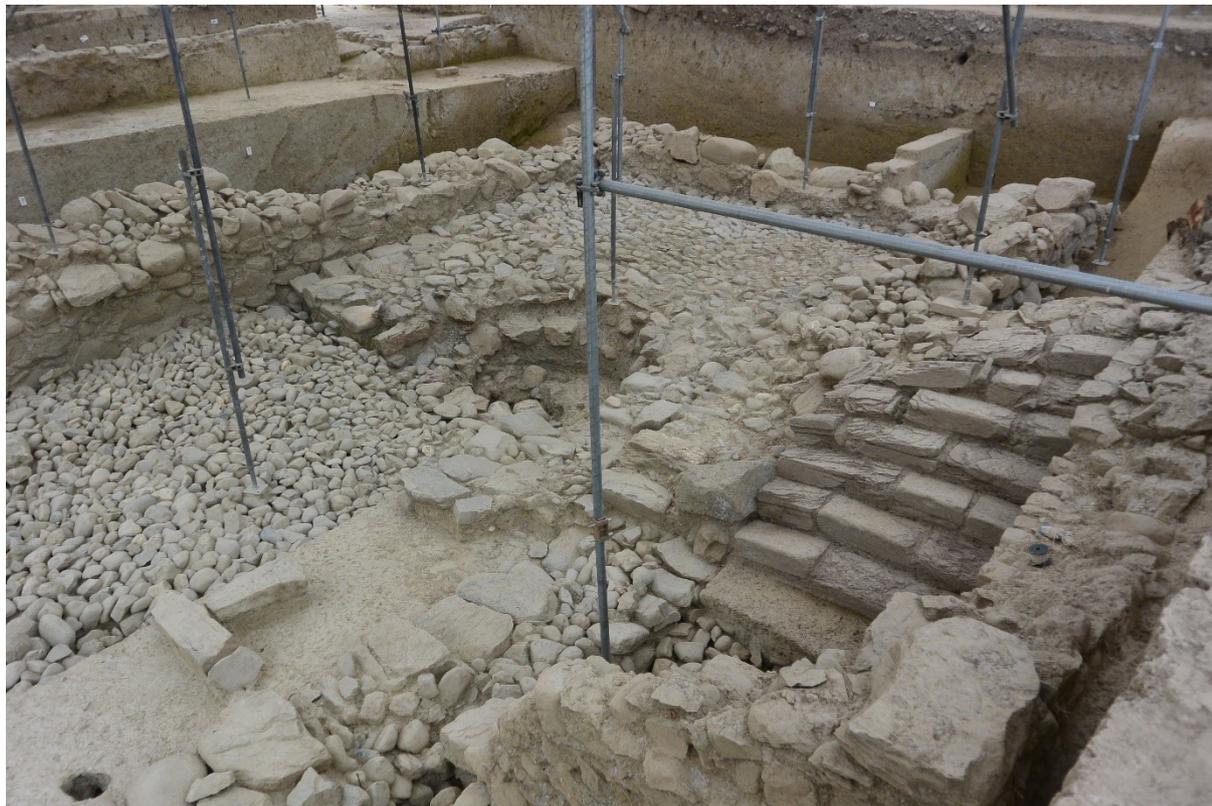
Fig. 53 Vue sur la cave et une partie du cellier.

Dans la partie nord, le sol de la cave⁷³ est fait de petits galets bien agencés **Fig. 53 et Fig. 51, n°2.** De plus grosses pierres sont installées à proximité de l'emplacement du puits et des blocs bien taillés contournent des trous de poteaux, disposés en vis-à-vis des poutres des façades, marquant l'emplacement d'une paroi de séparation. La limite entre la cave et le cellier est d'ailleurs bien marquée par la différence de matériau au sol.

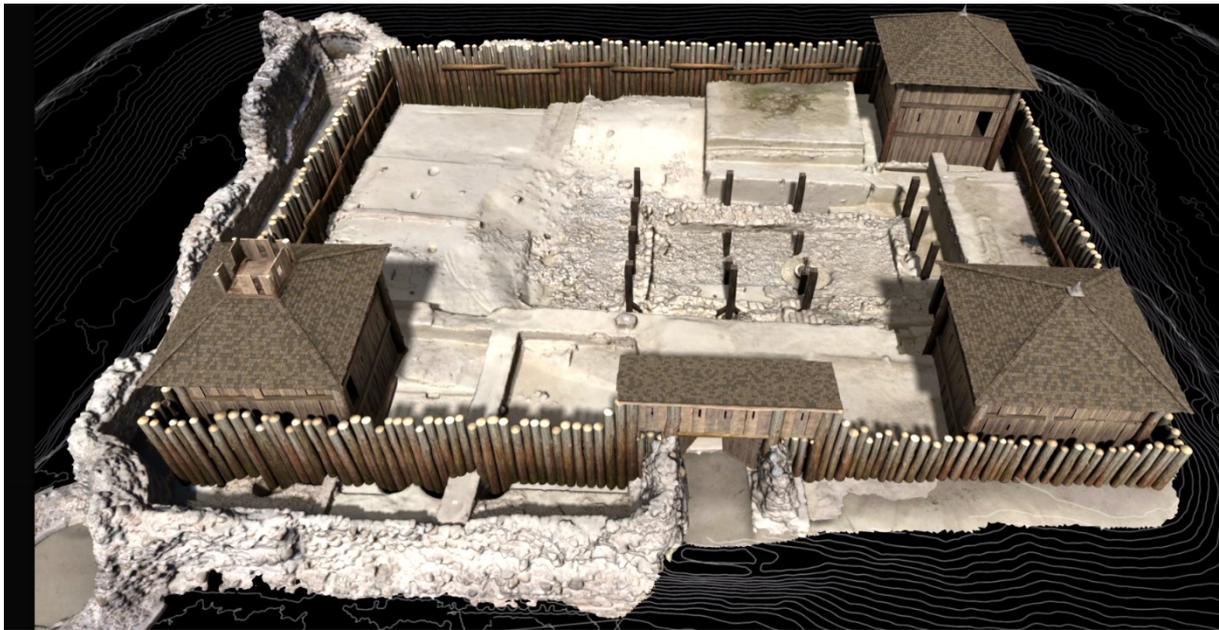
Fig. 54 Détail de la construction de la *domus plana*: les poteaux insérés dans les fondations et dans le vide sanitaire pour soutenir le plancher du premier étage. On-Situ.

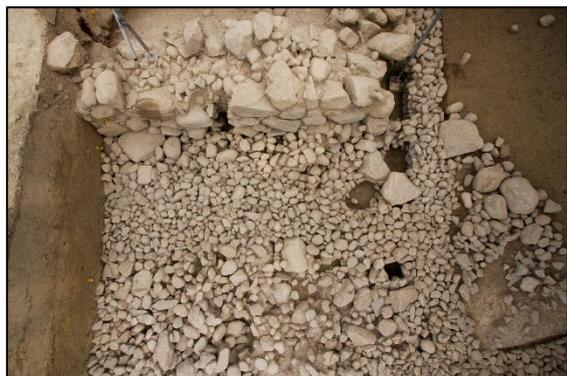
Fig. 56 Guettes et poteaux de l'écurie.

sanitaire de manière perpendiculaire à la façade permet de reconstituer un bâtiment en bois qui peut avoir abrité les chevaux **Fig. 51, n°9-11 et Fig. 56**. L'endroit ne reste guère aisé d'accès malgré tout, puisqu'il faut descendre la pente du fossé circulaire. L'organisation des galets indique une différence d'aménagement qui fait penser à une sablière basse soutenant une paroi de bois.

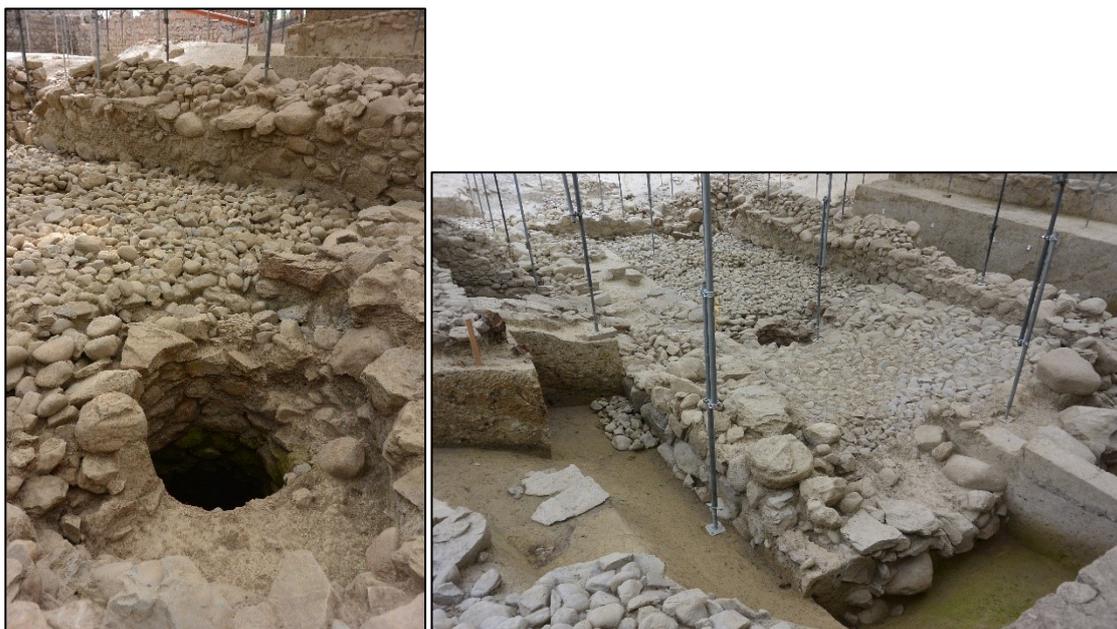
Fig. 58 Le puits dans la cave de la *domus plana*.

Dans le texte de 1339, le puits n'est aucunement mentionné, ni son existence ni son emplacement potentiel. Il a finalement été découvert dans la maison, presque au milieu de la cave **Fig. 51, n°1**. La structure du puits est maintenue par des blocs de molasse brute dans sa partie supérieure et par de gros galets au niveau de l'eau **Fig. 58**. Les fouilles de 1838 effectuées par Turettini avaient mis au jour ce puits, mais malheureusement, la margelle a été détruite à ce moment et retrouvée en partie jetée dans le puits. Cet élément indispensable à l'approvisionnement en eau est accessible, dans un premier temps, par une trappe depuis l'étage. Puis, lors des réaménagements extérieurs de la *domus plana*, le fossé est comblé, une porte est percée dans le mur de fondation et un escalier de molasse aménagé dans les remblais permet un accès à la partie basse de la *domus plana*.

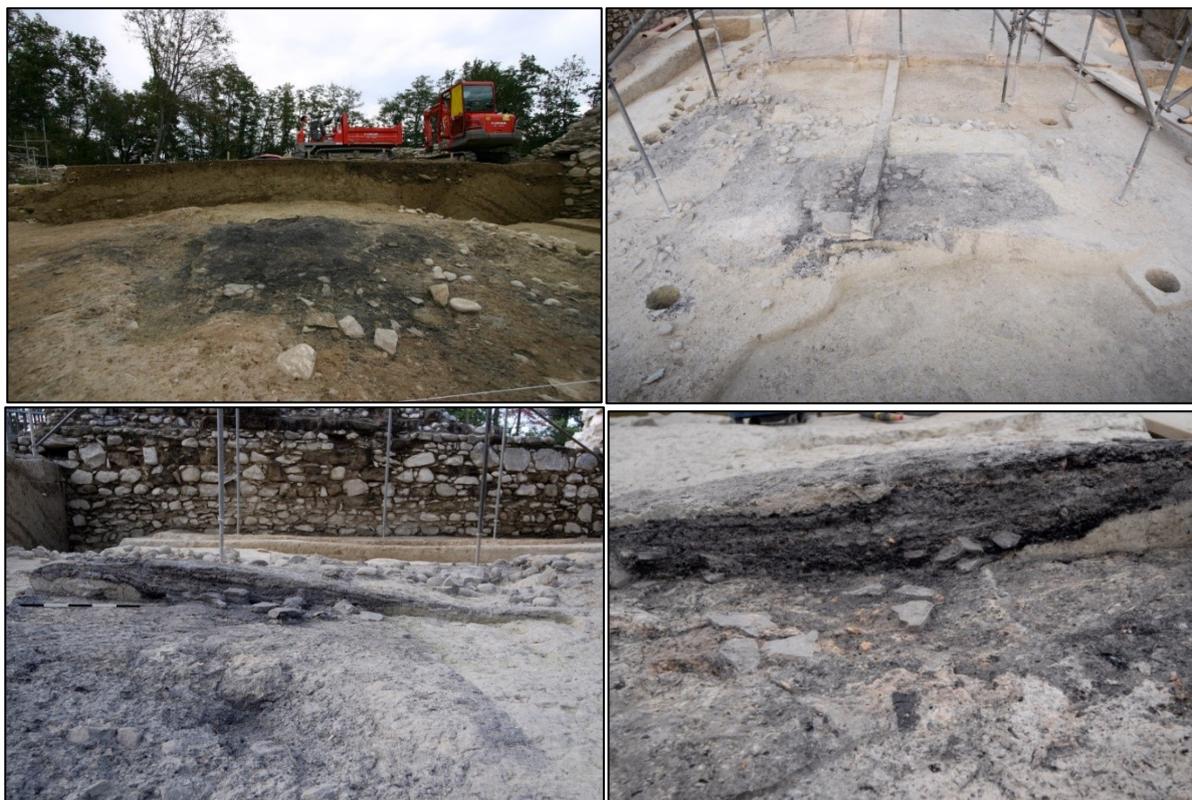
Fig. 59 La cuisine lors de sa découverte et en cours de fouille.

La seule pièce qui n'est pas décrite dans le texte de 1339 est la cuisine, mais, vu la taille de cette structure, il paraît plus judicieux de l'interpréter comme un espace de cuisson **Fig. 59**. Ce petit bâtiment de construction légère ne devait pas avoir une importance immobilière suffisante pour faire partie intégrante de l'enquête delphinale. Aménagé en retrait de la palissade et de la *domus plana* pour des raisons évidentes de sécurité, il a été repéré grâce à une accumulation de cendres bien circonscrites et apparues très haut dans la stratigraphie, ce qui laisse penser que cet espace a été utilisé jusqu'à la fin de la construction du château maçonné.

Constitué de 4 pieux d'angle et de parois légères, l'espace de cuisson a probablement abrité un four qui a été démantelé ou récupéré lors de l'abandon du bâtiment. Des traces de trous de piquets au sol peuvent laisser penser qu'un léger clayonnage a pu fermer la partie ouest, tandis qu'une paroi installée sur une sablière basse fermait la partie sud, proche de la palissade. Le four était protégé par un toit couvert par des tavillons fixés à la charpente par de petits clous à tête triangulaire **Fig. 61**. Ce type de clou a été découvert à proximité de tous les bâtiments du château en bois en quantité non négligeable. Une épaisse couche de cendres entremêlée à de l'argile a été mise au jour au-devant de l'entrée du four. Une fois la cuisson terminée, les cendres refroidies devaient être évacuées sur place pour pouvoir préparer la cuisson suivante. Quand le sol devenait impraticable, une couche d'argile venait assainir le tout **Fig. 59**.

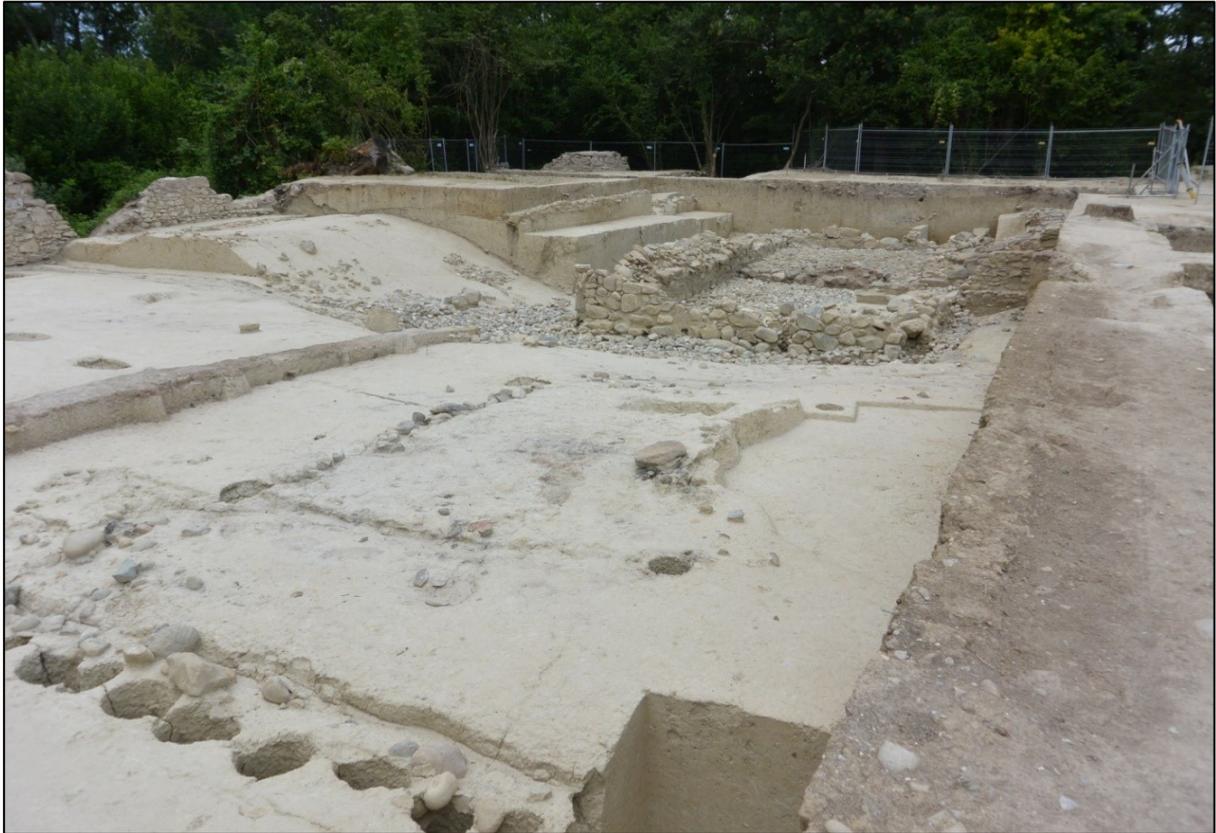
Fig. 60 *L'espace de cuisson à distance de la palissade et de la domus plana. On remarque les poteaux d'angle et les parois à sablière basse et clayonnage.*

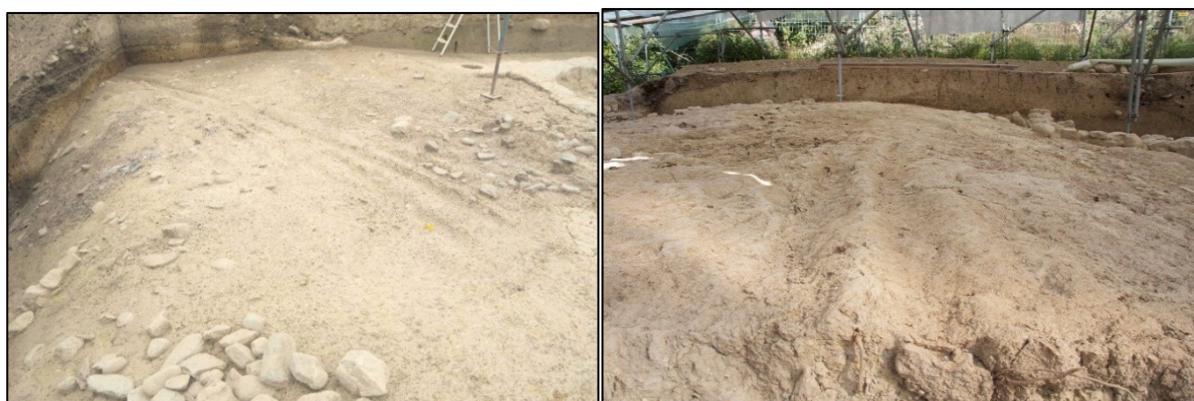
Fig. 6 Terrain naturel dans le fond de la tranchée creusée dans le fossé extérieur est, constitué de varves argileuses ocres et grises.

Le terrain naturel composé d'argile ocre entremêlée d'argiles plus grises s'explique selon le passé géologique du bassin genevois, présenté comme suit selon Jean-William Schroeder: "Un glacier a donc envahi par deux fois la région genevoise. D'après le matériel qu'il déposa, on sait qu'il ne peut s'agir que du glacier du Rhône, auquel se joignait celui de l'Arve. Ce glacier remplissait toute la cuvette genevoise"¹. Les faits géologiques observés à Rouelbeau tiennent leur origine de la sédimentation produite par la fonte d'une portion de glacier ayant formé un petit lac **Fig. 6**.

Fig. 62 Empreinte des roues des chars dans l'argile.

La fouille a révélé des traces de roues de chariots imprimées dans l'argile ocre. Les lignes creusées par le passage des chars sont plus ou moins continues selon l'état du sol au moment du passage, la profondeur oscille entre 4 et 5 cm et une moyenne de 1,40 m entre les roues. Le sens de circulation vient de la porte pour contourner la *domus* par le sud. Quelques traces ont encore été observées sur la partie ouest. Les chariots devaient faire demi-tour pour repartir, puisque l'espace laissé entre la *domus* et la palissade au nord était insuffisant pour qu'un trafic circulaire puisse se faire.

Au moment où le fossé autour de la *domus plana* commence à être comblé, les traces passent devant la façade sud de la *domus* et s'arrêtent net, témoins du va-et-vient des charrettes de remblai, puis une fois le comblement achevé, les traces passent en continu devant la façade.

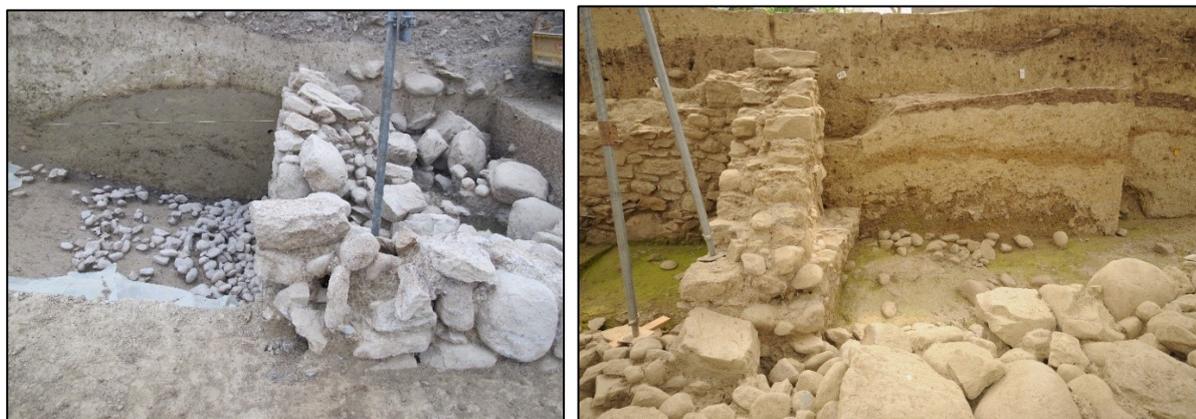
Fig. 63 Les remblais du fossé de la *domus plana* et, à dr., la tranchée d'installation de l'escalier.

La *domus plana* a subi une transformation majeure dans son fonctionnement. Le fossé qui entourait la maison est alors remblayé, rendant l'accès à la maison plus aisé. Puis, dans une volonté de pouvoir atteindre le cellier plus facilement, un escalier de molasse est aménagé en creusant dans le nouveau remblai d'argile **Fig. 63**. La stratigraphie indique clairement une tranchée de fondation pour les murs de soutènement de cet escalier qui est, somme toute, très massif par rapport à la *domus plana*.

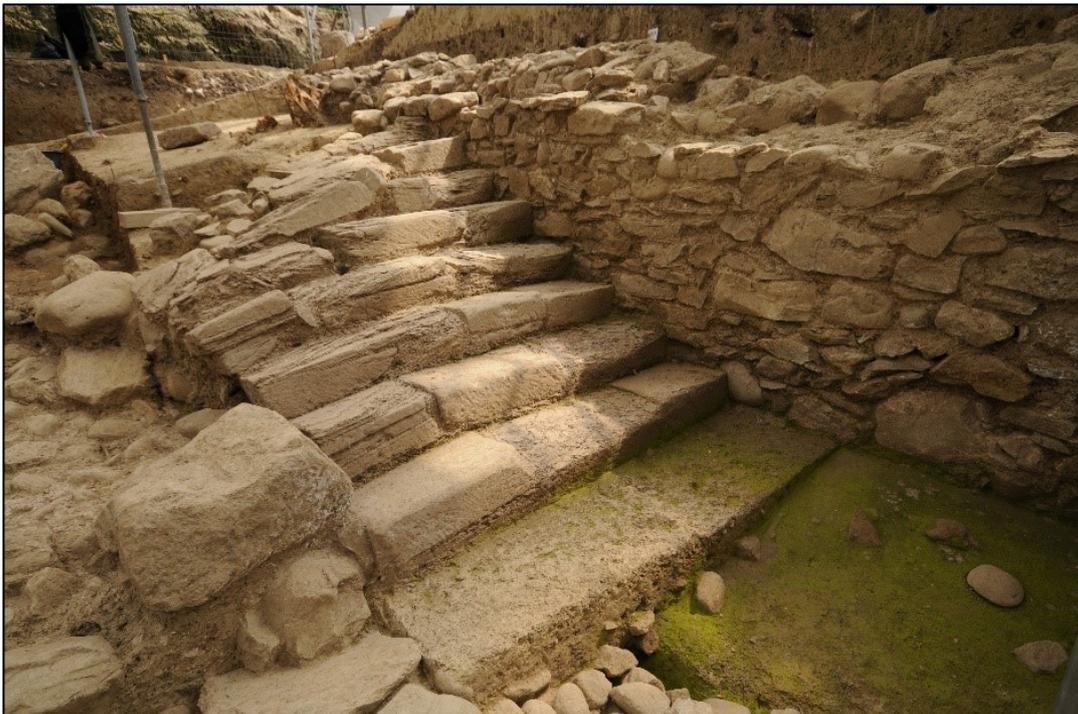
Fig. 64 L'escalier en molasse.

L'escalier est constitué de grands blocs de molasse maçonnés et n'ont pas de traces d'usure **Fig. 51 n°12 et Fig. 64**. Ces blocs sont posés directement sur l'argile et liés entre eux au mortier. L'accès à la partie basse de la *domus plana* se faisant dès lors par l'extérieur, une porte a dû être percée dans le mur de fondation. Malheureusement, la fouille n'a décelé aucune trace archéologique évidente du percement d'une porte, mais des objets découverts dans les niveaux de destruction apportent une preuve de son existence puisqu'un gond en fer, une partie de charnière de porte, une clé ainsi que le pêne d'une serrure ont été retrouvés au bas de l'escalier et sont donc les témoins de la présence de la porte donnant accès au cellier. Des carreaux d'arbalète ainsi qu'une pointe de lance complètent cet inventaire et montrent une fois encore le caractère militaire de cette habitation **Fig. 65**.

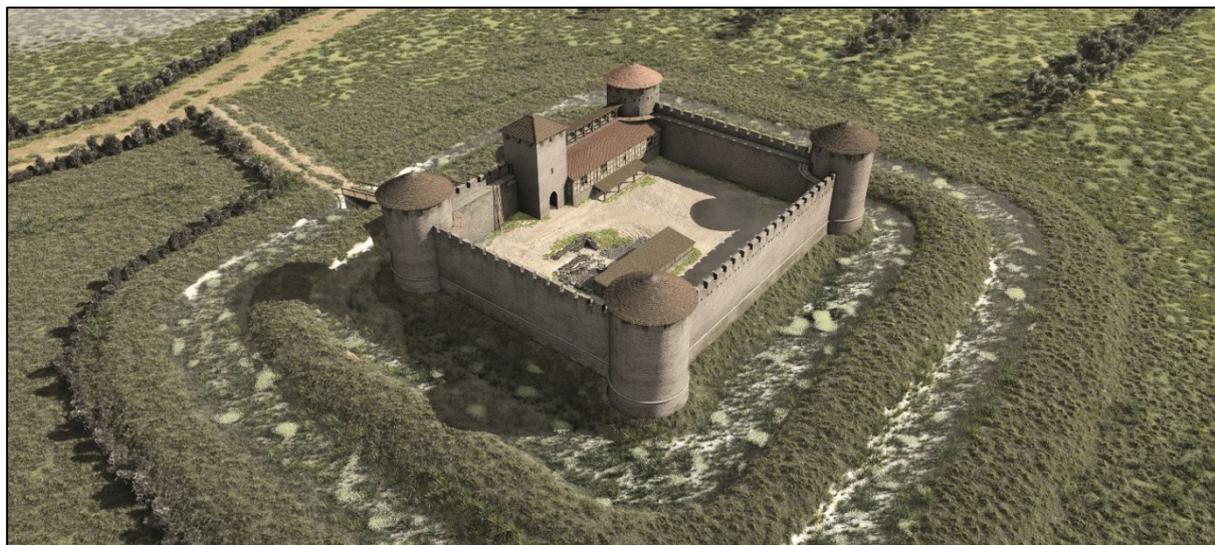
Fig. 66 Reconstitution du château maçonné. On-Situ.

Si la date de construction de la bâtisse en bois est bien attestée, paradoxalement la construction du château maçonné n'est mentionnée dans aucun document d'archives. La datation doit être établie suivant les éléments historiques à disposition : l'enquête delphinale fait état d'un château qui est encore en bois en 1339. Historiquement, en 1355, la Savoie annexe tout le territoire du Faucigny, la construction d'un château défensif à Rouelbeau n'a donc plus de raison d'être. L'édification du château maçonné peut donc être envisagée dès 1340 et son utilisation comme château de garnison ne va pas au-delà de 1355.

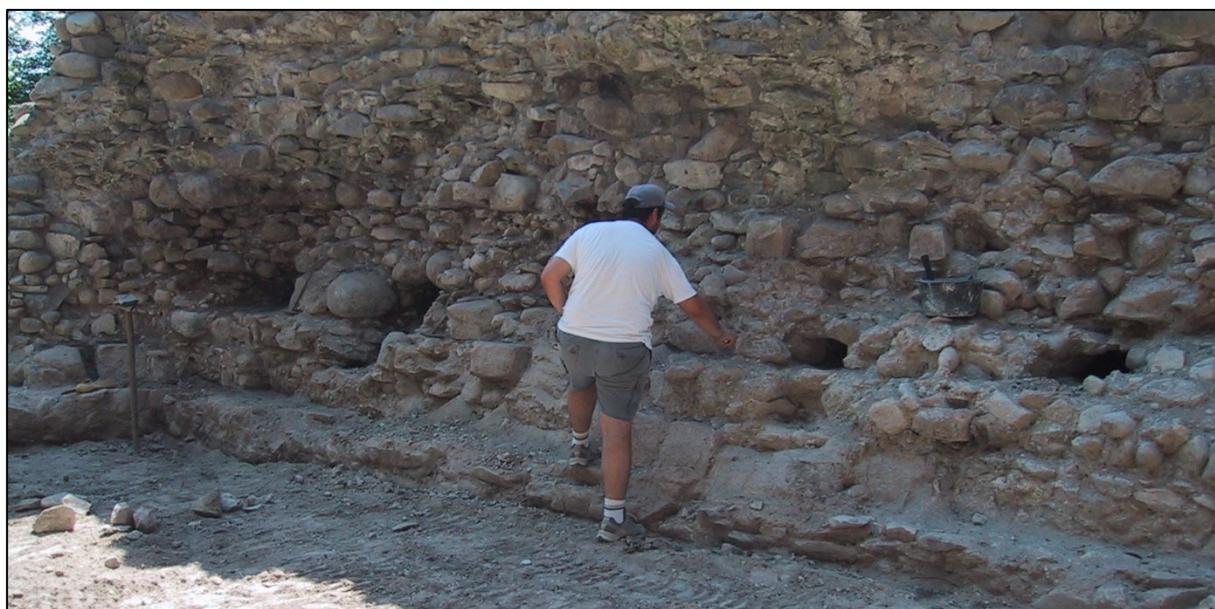
Fig. 68 Les négatifs de poutres dans la fondation de la courtine est.

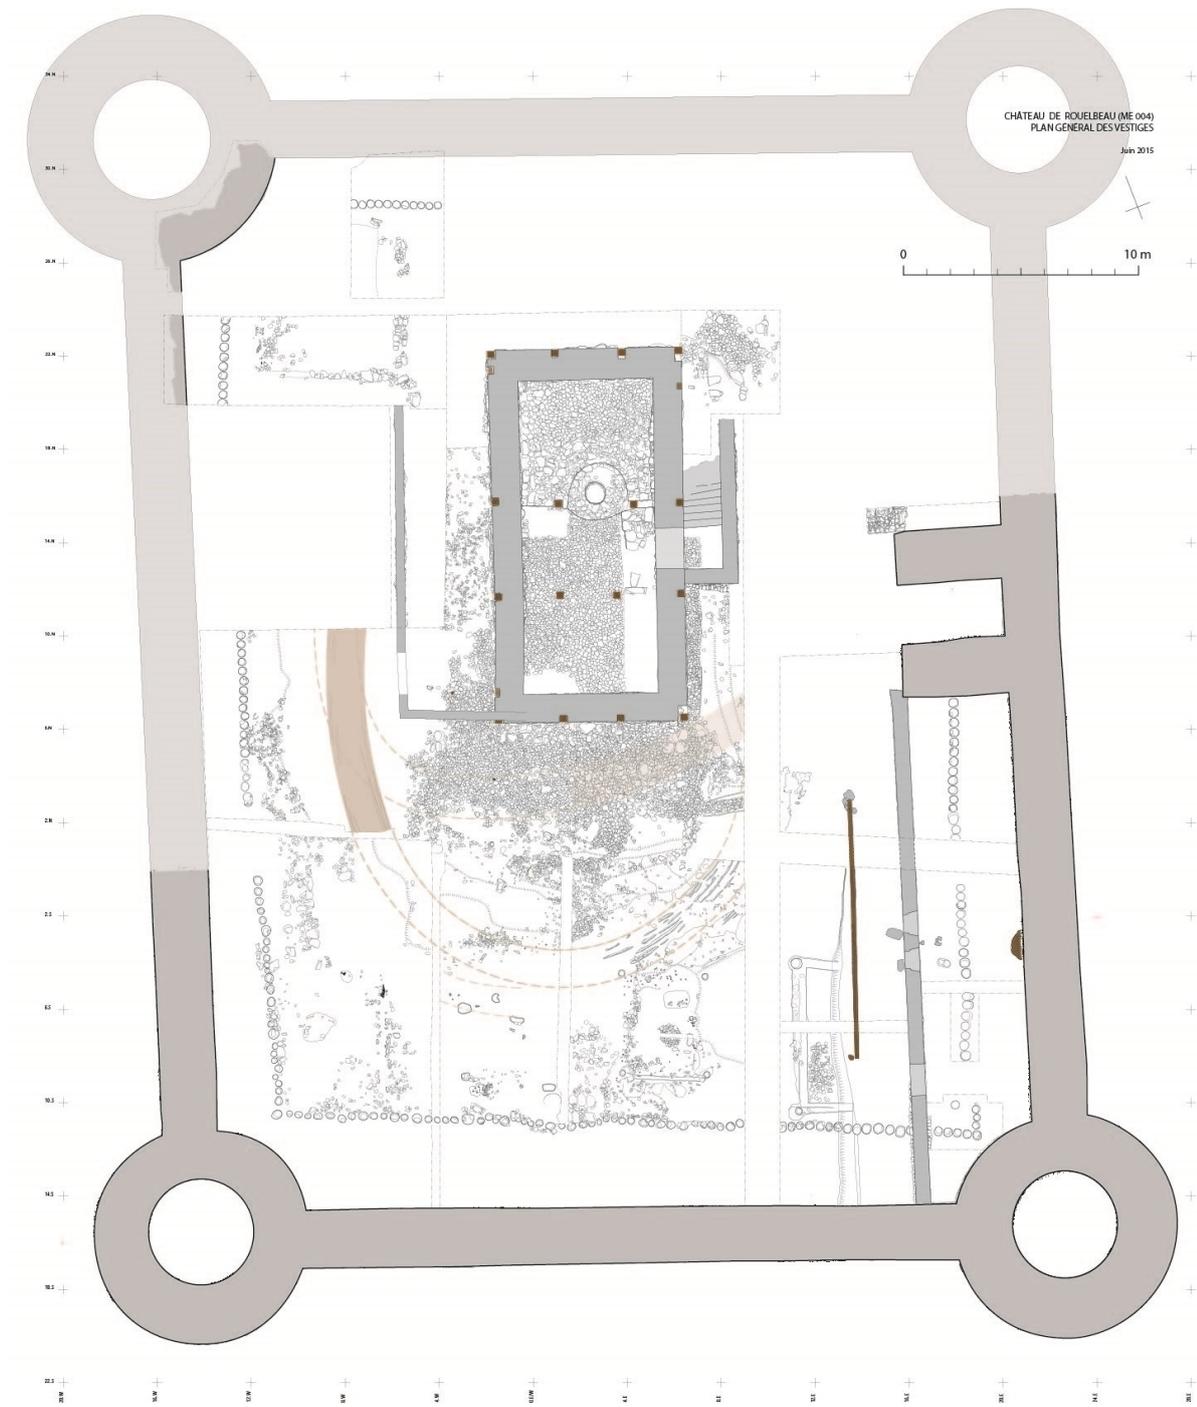
Fig. 69 Schéma des structures du château maçonné. DAO: Philippe Ruffieux, Sca.

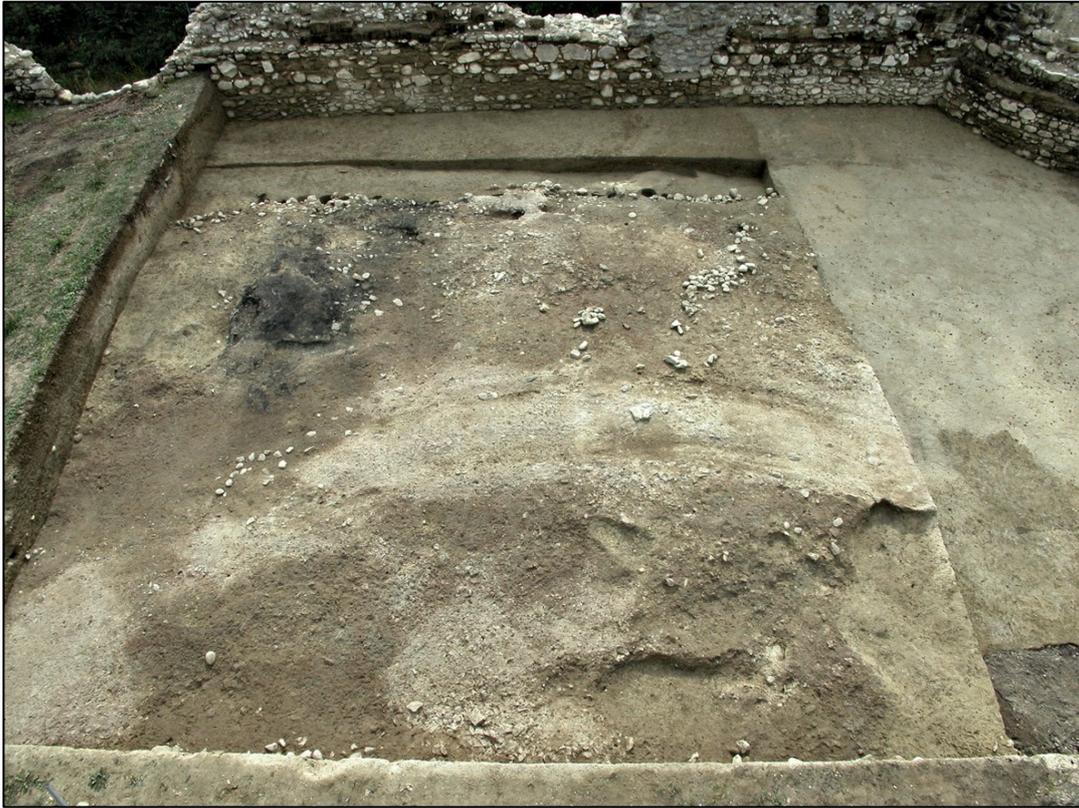
Fig. 70 *Traces de roues de chars dans les déchets de taille des blocs de molasse. Photo: M. Delley.*

Les pierres et molasses utilisées pour la construction du nouveau château sont acheminées par chariots, puisque là encore les traces de roues des chars se succèdent dans les résidus de molasse qui recouvrent le sol **Fig. 70**. En effet, les tailleurs de pierres travaillent dans la cour et une épaisse couche de résidus de taille de molasse a été observée sur toute la surface du château, sauf dans les bâtiments encore en fonction.

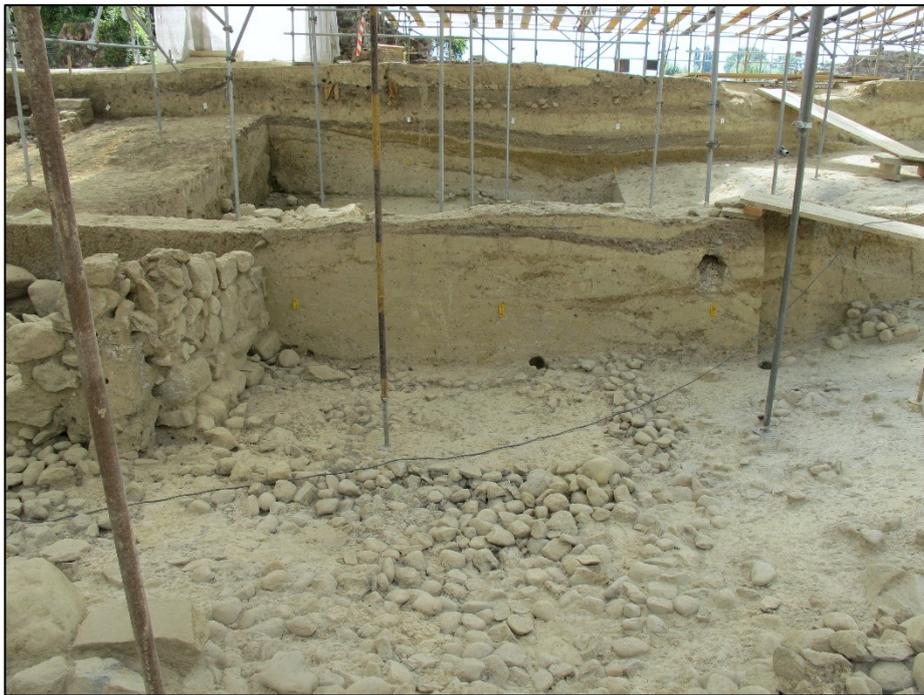
Fig. 71 *Les stratigraphies montrent bien les couches de remblais d'argile scellées par la couche de déchets de taille des blocs de molasse.*
