LE CHÂTEAU DE ROUELBEAU

Recherches archéologiques

2001-2014

Michelle Joguin Regelin

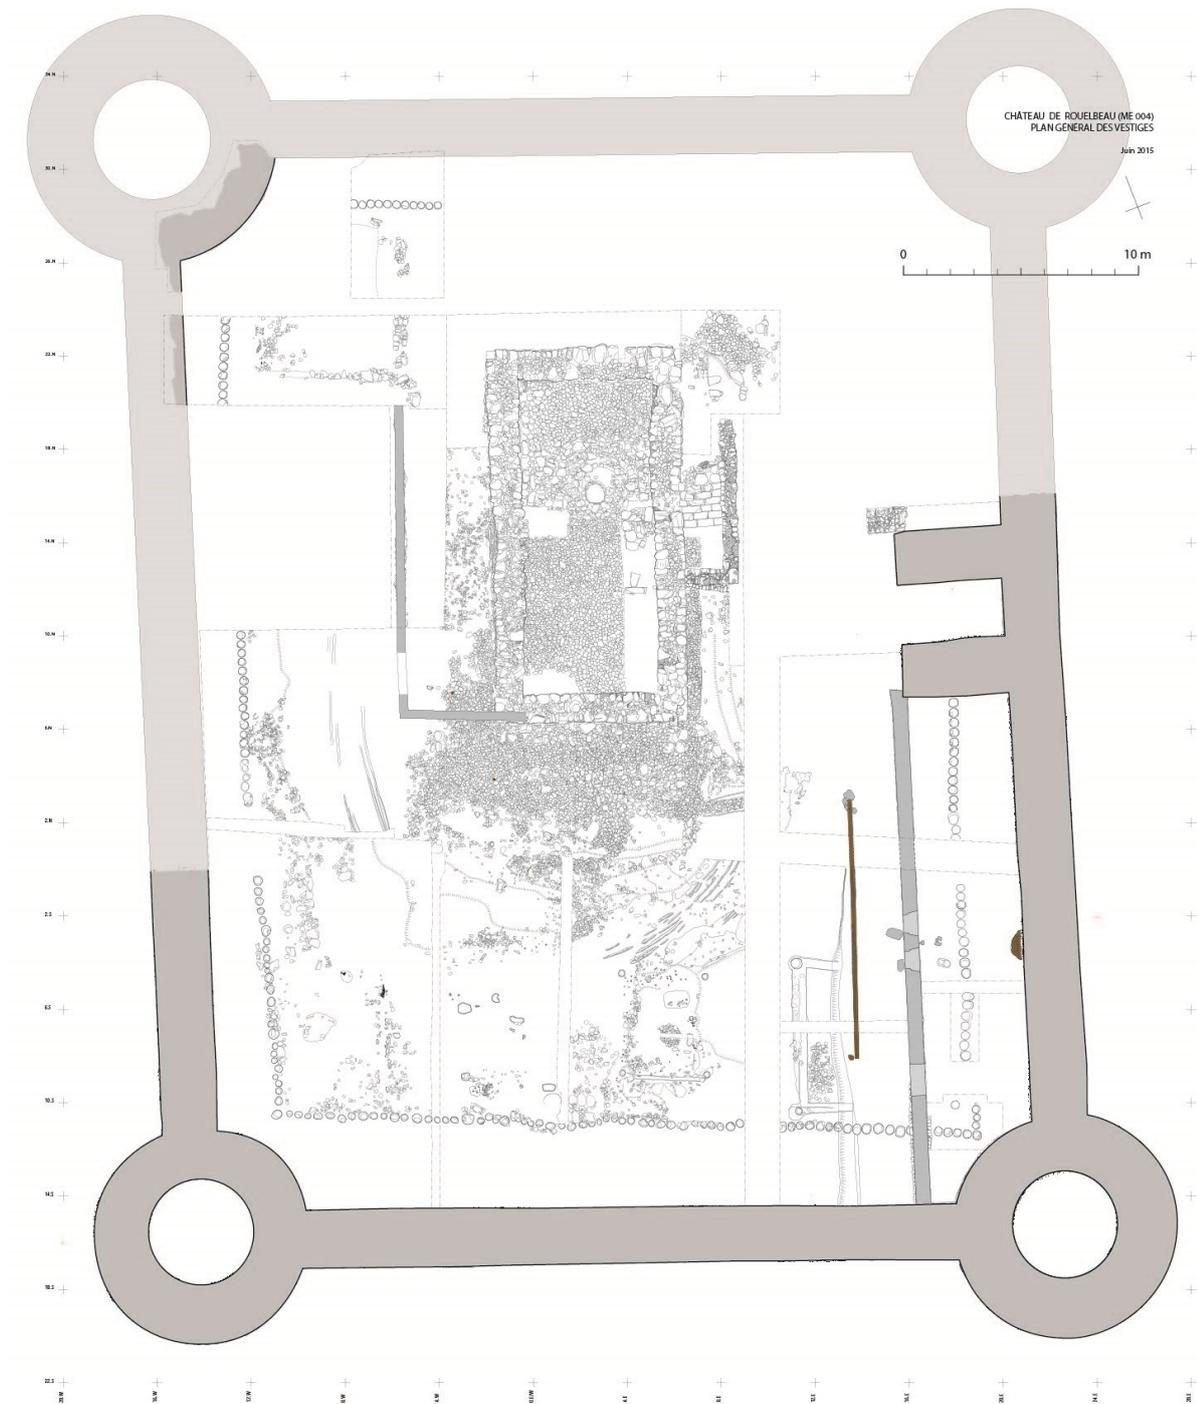
Fig. 72 Schéma du dernier état d'occupation du château: seul le corps de logis subsiste ainsi que l'accès au puits. DAO: P. Ruffieux, Sca.

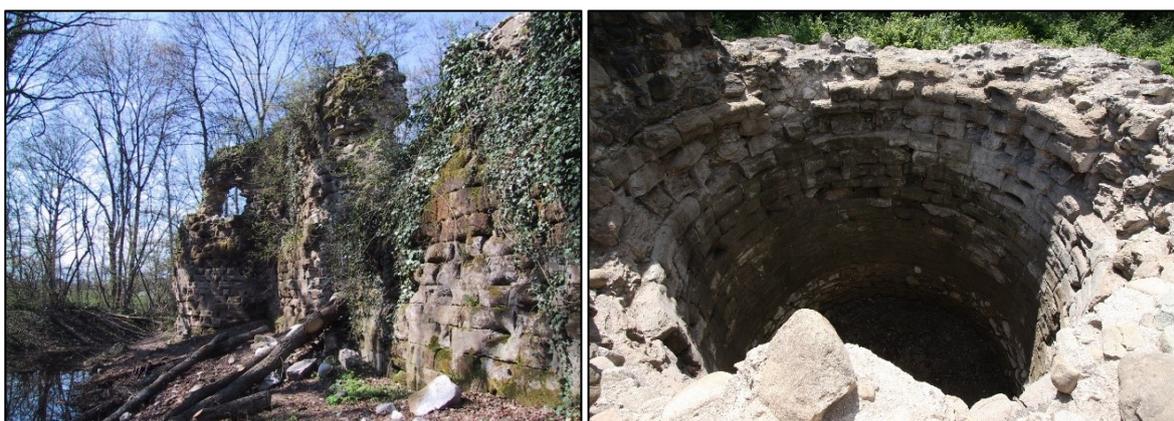
Fig. 74 Vue de la tour sud-ouest depuis le fossé et après la fouille du remblai.

Le château de Rouelbeau était pourvu de 4 tours circulaires dont seule la tour sud-ouest est encore visible en élévation **Fig. 74 et Fig. 76**. D'un diamètre de 9 m, elle est constituée d'un mur d'une épaisseur de 2,40 m, un peu plus large que les courtines, et est construite avec les mêmes matériaux. Après la vidange de l'intérieur qui ne contenait que du remblai et des déchets modernes, quelques trous de poutres ont été observés sur l'élévation intérieure. Il s'agit probablement de l'emplacement des étages en bois, mais aucun détail ne montre un élément distinctif comme un plancher ou un escalier **Fig. 75**.

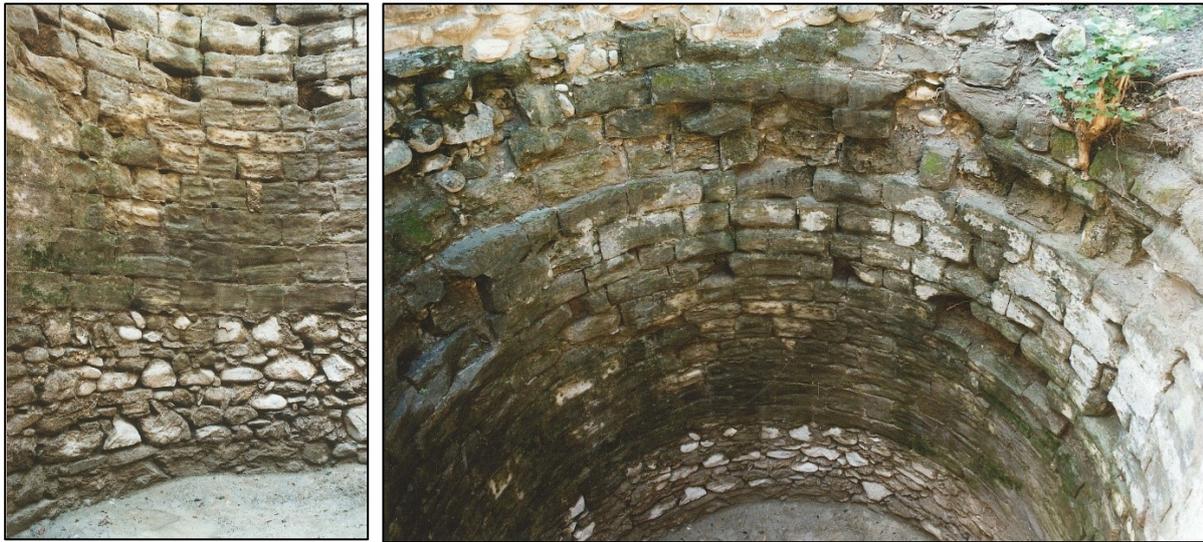
Fig. 75 Parement intérieur de la tour sud-est, des trous de poutres appartenant au plancher sont visibles dans le parement de molasse. Photo: M. Delley.

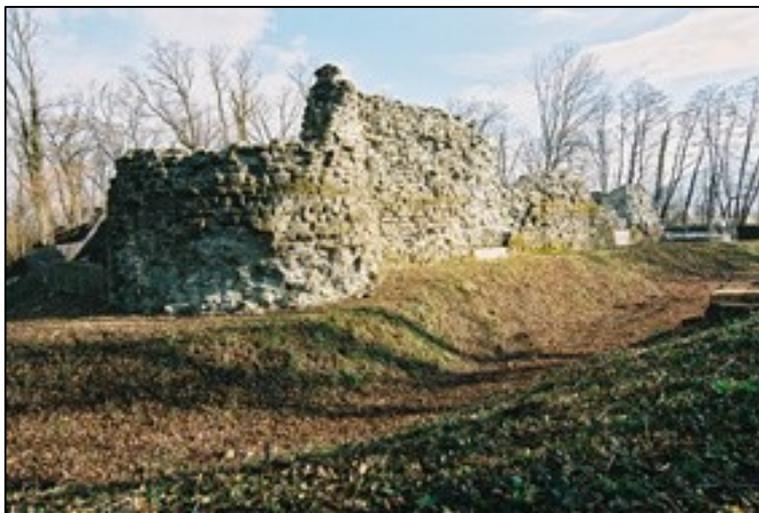
Fig. 76 Vue de la tour sud-ouest et de la courtine sud. Photo: M. Delley.

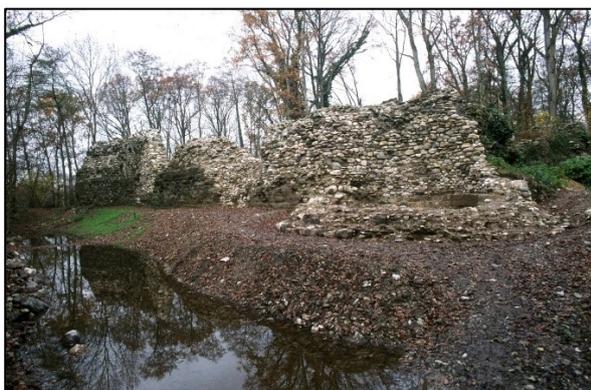
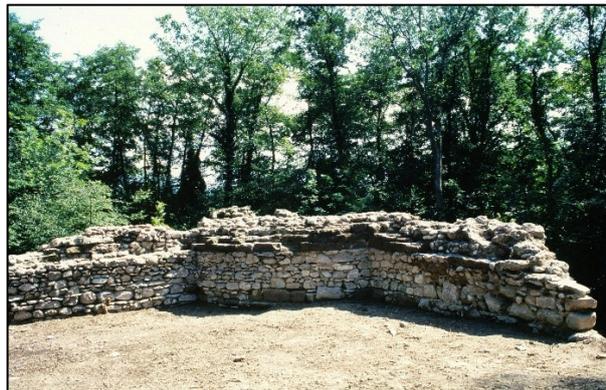
Fig. 77 Photo de la tour sud-est extérieure et intérieure après nettoyage. Photo: J.-P. Cattin (gauche) et M. Delley (dr.).

Une seconde tour a été dégagée au sud-est du bâtiment **Fig. 77**. Seules les fondations et une assise de molasse ont été mises au jour. L'élévation intérieure a été bien conservée sous la végétation et montre un parement de galets, puis de blocs de molasse. Les assises de molasse commencent plus haut que pour la tour sud-est.

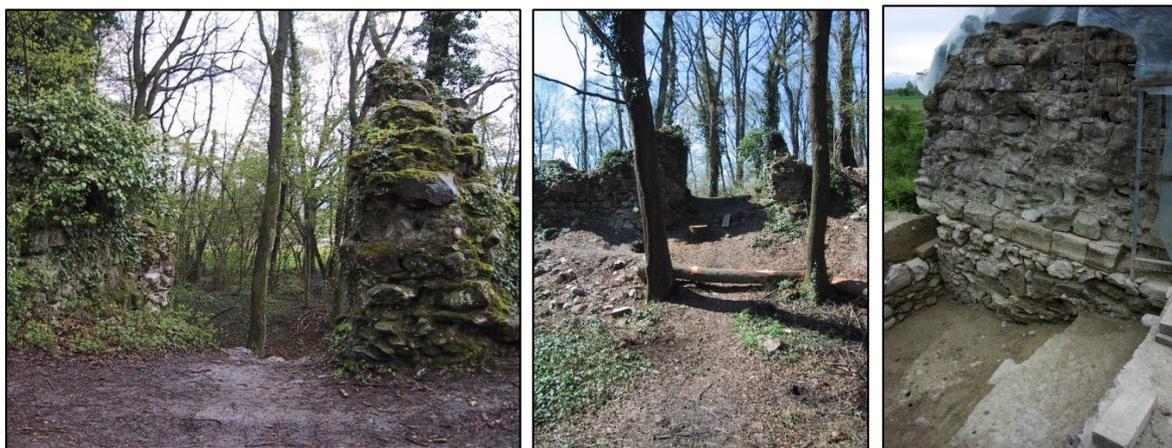
Fig. 78 Vue de la porte du château avant dégagement de la végétation. A dr.: le montant de la porte montrant les fondations avec une assise de molasse. Photo: M. Delley.

Comme pour le château en bois, il n'y a qu'une seule issue. Les montants sont encore visibles bien que les parements aient été complètement récupérés. En fouillant pour retrouver les traces d'une porte antérieure, les fondations et la partie basse de la porte ont pu être mises au jour, laissant apparaître une assise de molasse encore en place **Fig. 78**. Le mur de courtine a été retrouvé un peu plus bas contribuant à renforcer cette partie du château. Les comparaisons qui peuvent être faites avec d'autres châteaux de Haute-Savoie et du canton de Vaud, permettent d'envisager raisonnablement la présence d'un pont-levis tel qu'il a été restitué sur les images 3D. Ce pont devait s'appuyer sur une double passerelle permettant de traverser les fossés **Fig. 80**.

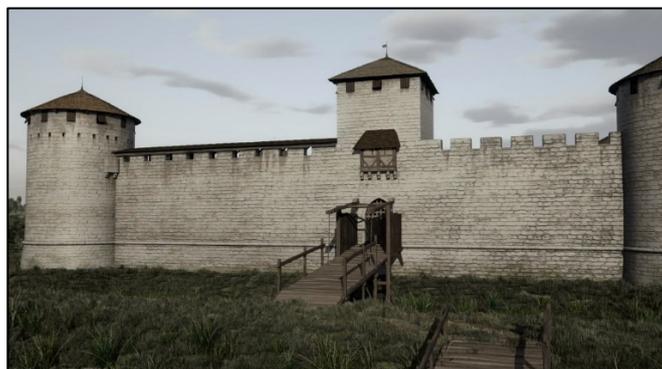
Fig. 80 Reconstitution de la porte et du pont-levis. On-Situ.

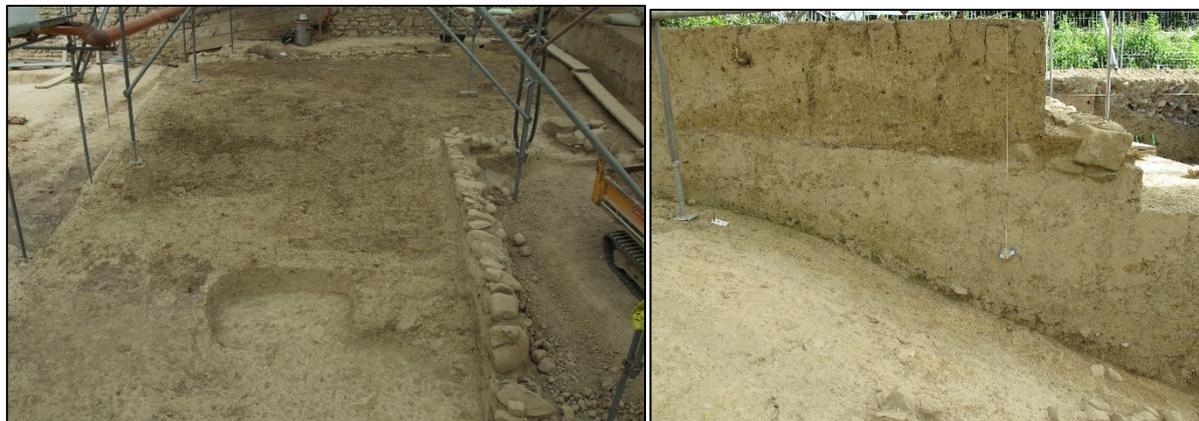
Fig. 81 Bâtiment, peut être une écurie, construit sur un solin de pierre sur le remblais du fossé de la *domus plana*.

Un petit bâtiment est construit sur la trace du mur de fondation sud de la *domus plana*, peut-être une écurie en remplacement de celle qui a été remblayée au-devant de la *domus plana* **Fig. 81**. Ce bâtiment est construit sur un solin de pierre d'environ 25 à 30 cm de largeur qui a pu être suivi à l'est jusqu'aux fondations de la tour en bois. Fouillé en deux temps, la stratigraphie relevée dans le fossé indique clairement que ce bâtiment a été édifié après le remblai du fossé de la *domus plana*.

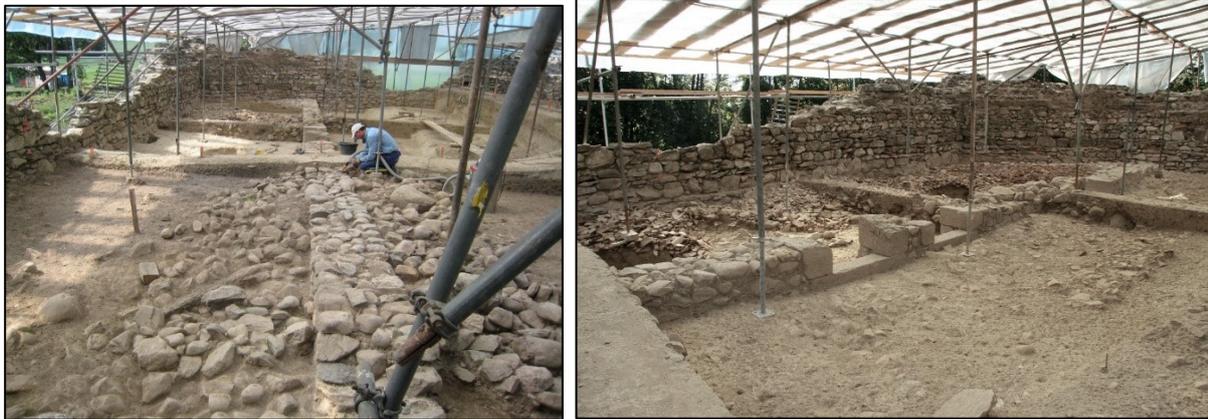
Fig. 83 *Façade du corps de logis pendant et après la fouille.*

Un logis plus spacieux est alors édifié entre le mur de l'entrée et la courtine sud. Il est construit dans un niveau encaissé par rapport au niveau de circulation de la bâtie en bois. La façade d'une épaisseur de 60 cm est édifiée en galets et est percée de trois portes dont les seuils de molasse sont encore en place **Fig. 83**. Les deux portes les plus étroites ont des montants en molasse sculptés de chanfreins et congés plats. Elles sont très proches l'une de l'autre et devaient donner accès au logis proprement dit **Fig. 84**. La troisième porte, d'une largeur de

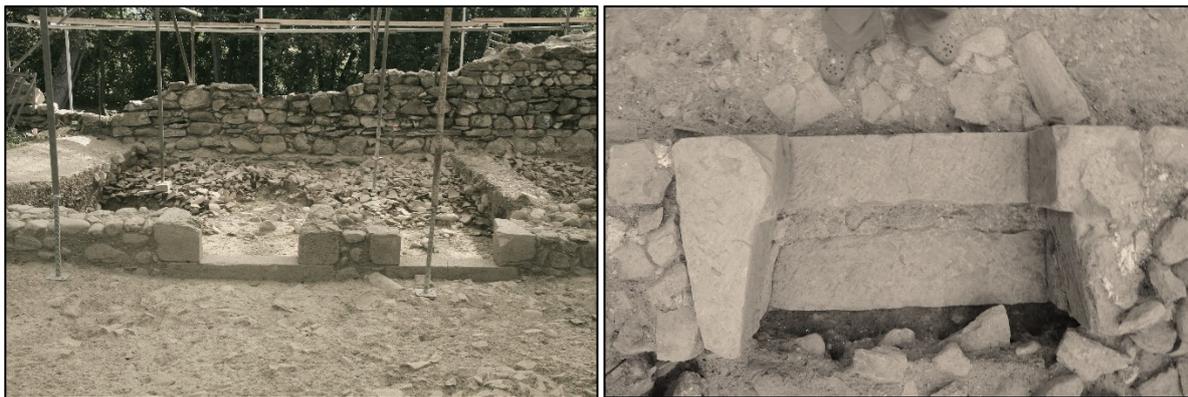
Fig. 84 *Les portes avec éléments sculptés.*

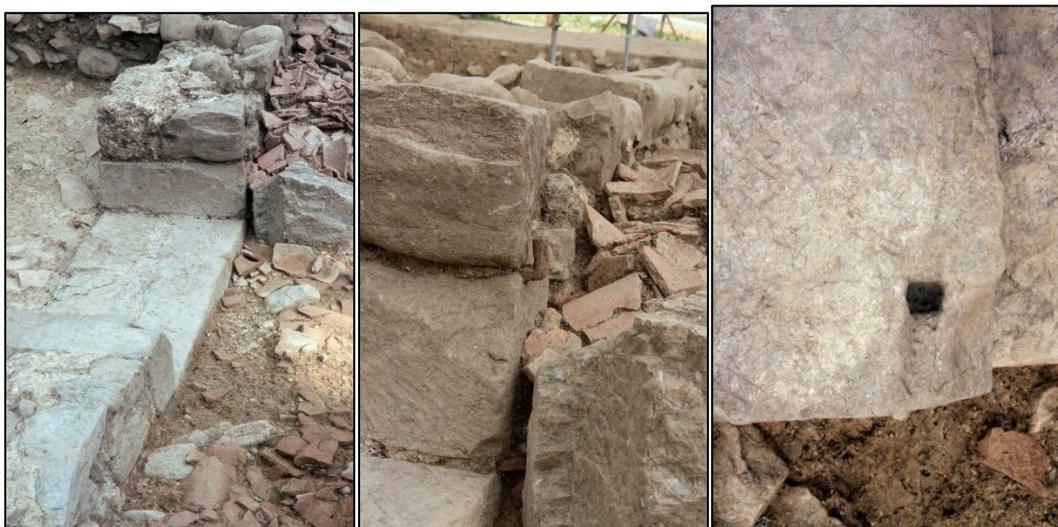
Fig. 85 *La porte à double battant. Le gond en fer est encore en place dans un bloc de molasse.*

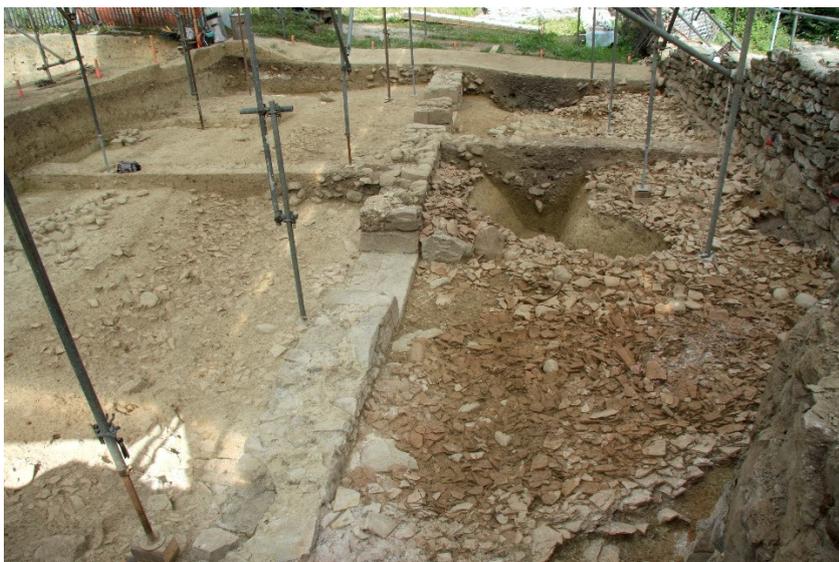
Fig. 87 La couche de tuiles dans le corps de logis.

Ce bâtiment a certainement été recouvert de tavillons, puis, dans un second temps, d'une toiture de tuiles canal. Une couche impressionnante de tuiles a été découverte dans l'espace intérieur du corps de logis **Fig. 87**. La fouille et leur prélèvement ont permis d'observer qu'elles ont été jetées depuis le toit, afin de récupérer le bois de la charpente lors de l'abandon du château. La position des tuiles n'était clairement pas le résultat de l'effondrement du toit, mais du démantèlement du bâtiment. La tour proche du corps de logis était également couverte de tuiles, mais de tuiles plates trapézoïdales, plus adaptées à l'architecture circulaire de la tour. Une analyse de thermoluminescence exécutée sur deux échantillons de tuiles a fourni les datations suivantes: 1415, ± 50 ans pour les tuiles canal du corps de logis et 1450 ± 50 ans pour les tuiles plates qui sont donc plus récentes. Les autres tours devaient avoir un toit fait de

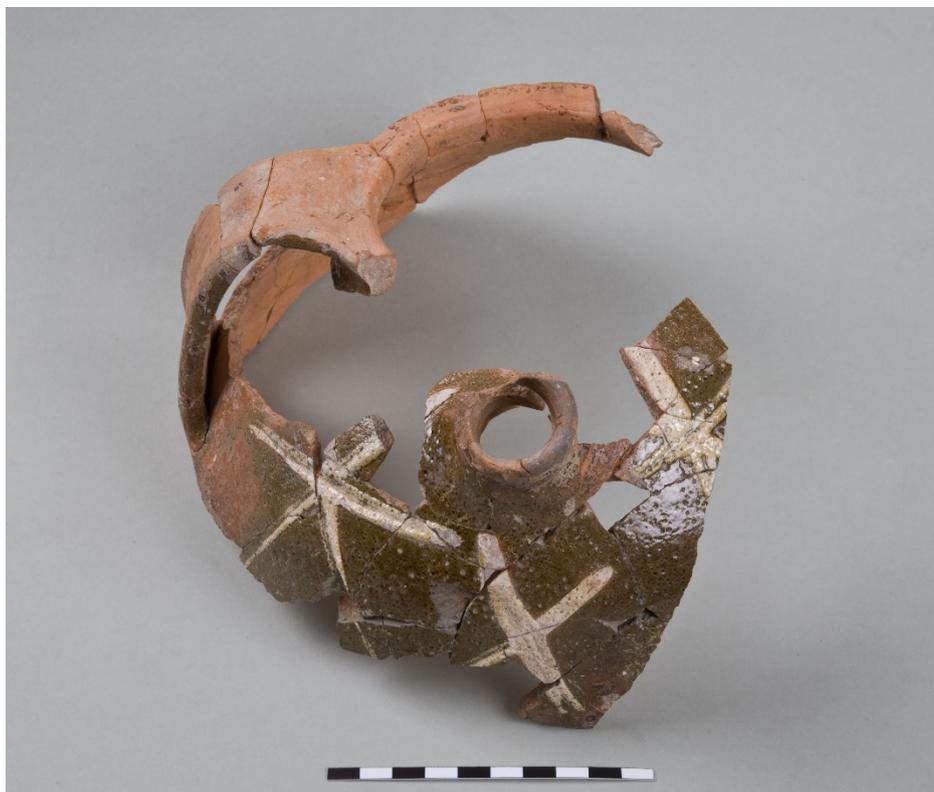
Fig. 88 *Cruche glaçurée à bec tubulaire, détail du décor géométrique. Photo: M. Berti, Sca.*

Le troisième individu est une cruche dont la panse est plutôt globulaire. La lèvre est légèrement évasée avec une petite gorge sur l'extrémité. Deux anses se faisant face sont attachées sur la lèvre et sous l'épaule afin de pouvoir la maintenir fermement une fois pleine. Un bec tubulaire est placé juste sous la lèvre. Cette cruche est décorée d'une glaçure vert olive non couvrante, des motifs géométriques en forme d'étoile et de croix sont dessinés avec une terre blanche, afin de bien ressortir sous la glaçure. Les premiers fragments de ce récipient ont été retrouvés autour de la *Domus plana*, alors que les derniers ont été mis au jour vers la palissade, cet éparpillement des tessons est probablement dû aux nettoyages successifs des lieux qui ont dispersé les tessons d'où la fragmentation de ces vases probablement cassés sur place **Fig. 88 et Fig. 89, n°6**.

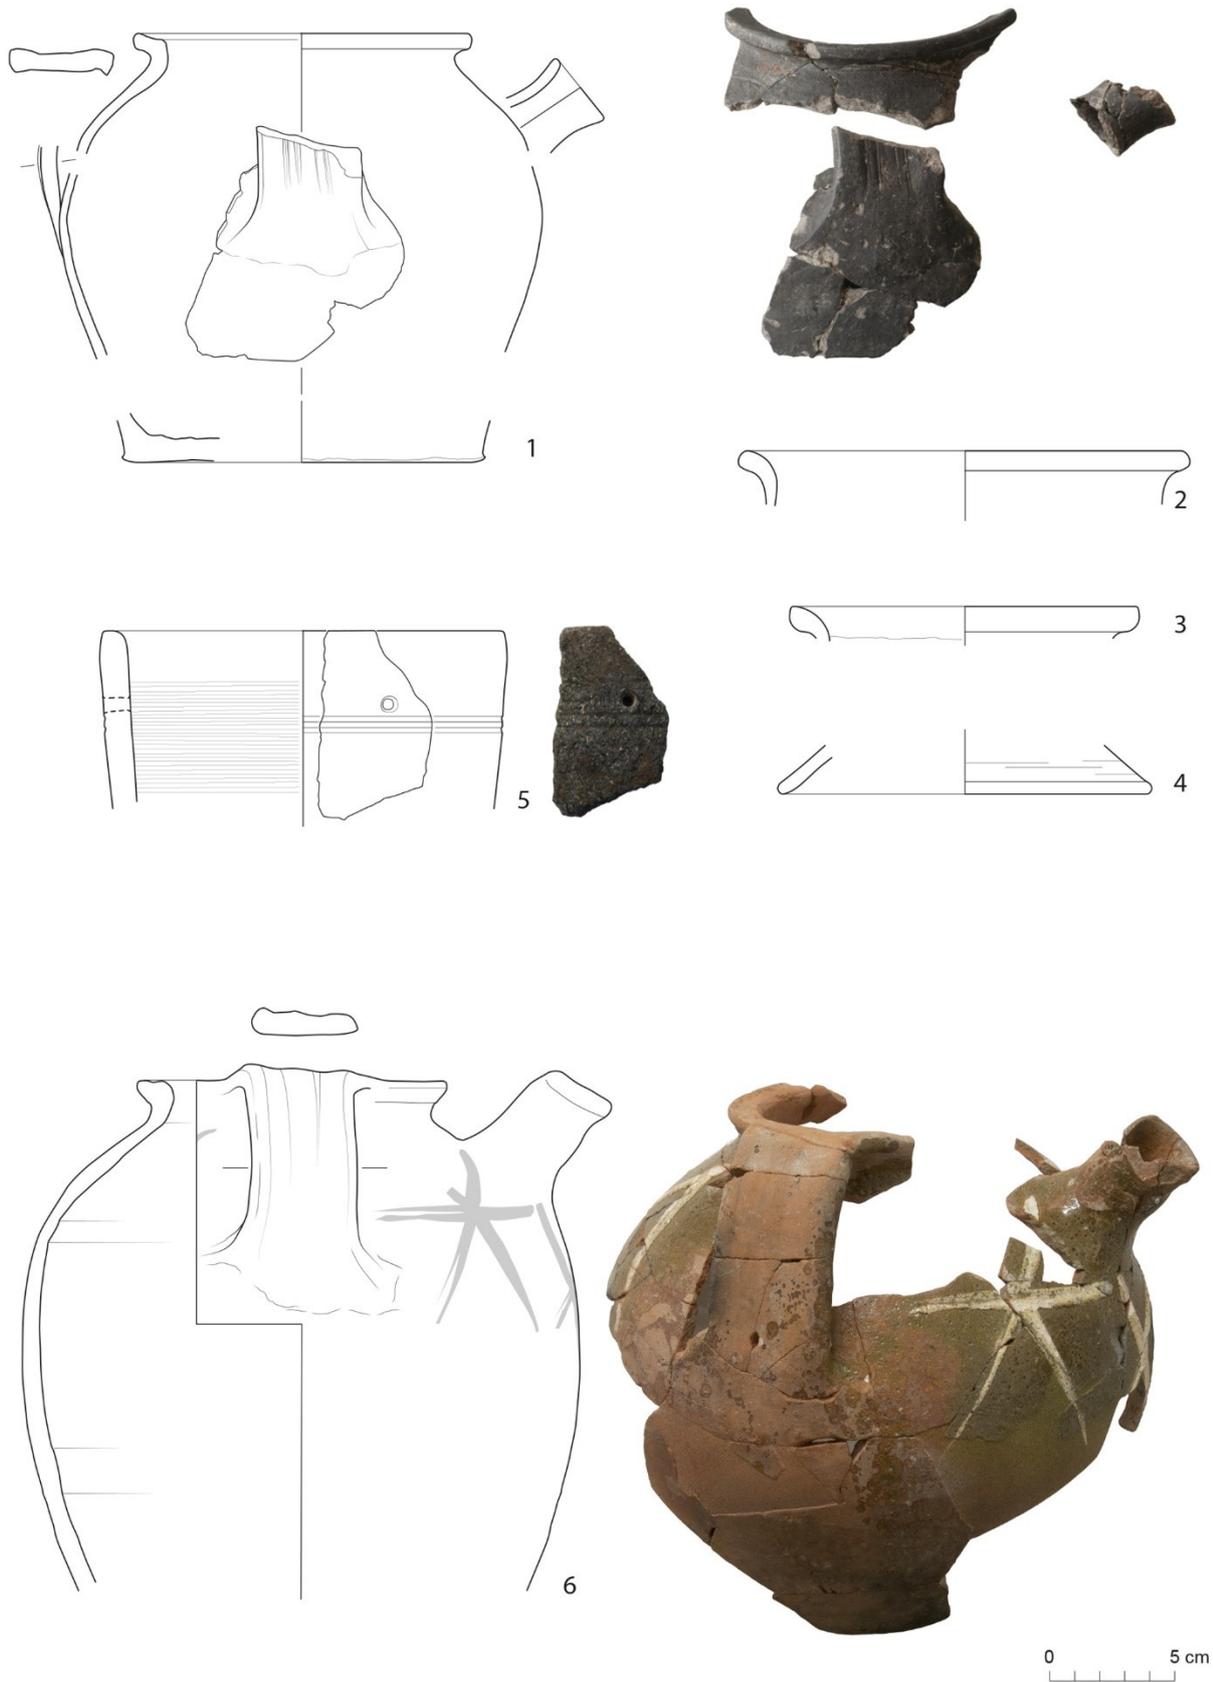
Fig. 89 Céramique culinaire: pâte grise, 1 à 3; pierre ollaire, 4; cruche à pâte claire, 6. (Cf catalogue p.89). Dessins et DAO: M. Berti, Sca.

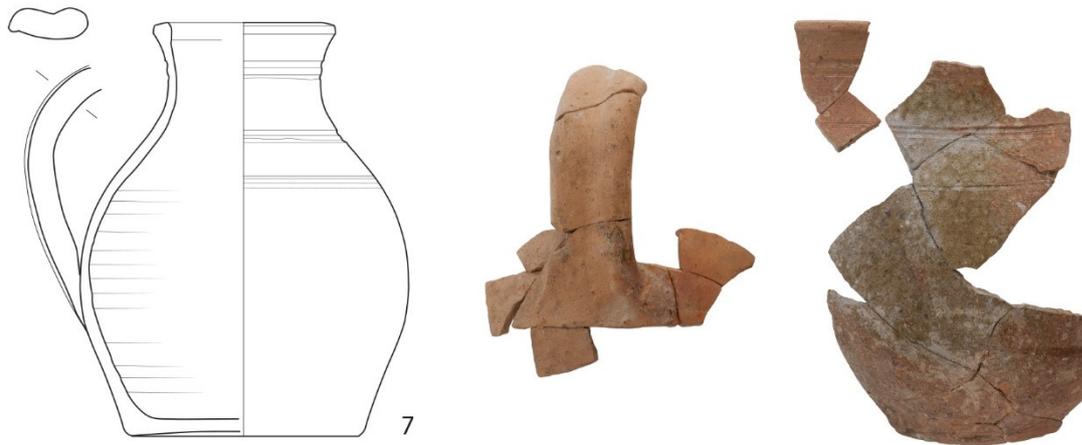
Fig. 90 Céramique culinaire pâte claire, 8-11. (Cf catalogue p.89). Dessins et DAO: M. Berti, Sca.

Sur la table de Rouelbeau, les cruches étaient à l'honneur, puisqu'aucun fragment de pichet très décoré et typique des formes datées entre le XII^e et le XIV^e siècle n'a été retrouvé. Dévolues au service des boissons, les cruches sont au nombre de trois individus dont deux ont pu être remontés et montrent une forme archéologiquement complète. Deux cruches ont une lèvre droite surmontant un col légèrement évasé avec un bec qui devait être pincé, mais dont on n'a rien retrouvé. Une anse verticale est apposée sous la lèvre et sur le bas de la panse. Elles sont décorées de glaçure plombifère non couvrante de couleur verdâtre. Des fragments de fond plat montrent des traces de suie, ce qui indique que ces récipients, bien que destinés à la table pouvaient aussi être utilisés à proximité du foyer **Fig. 90, n°7-11**.

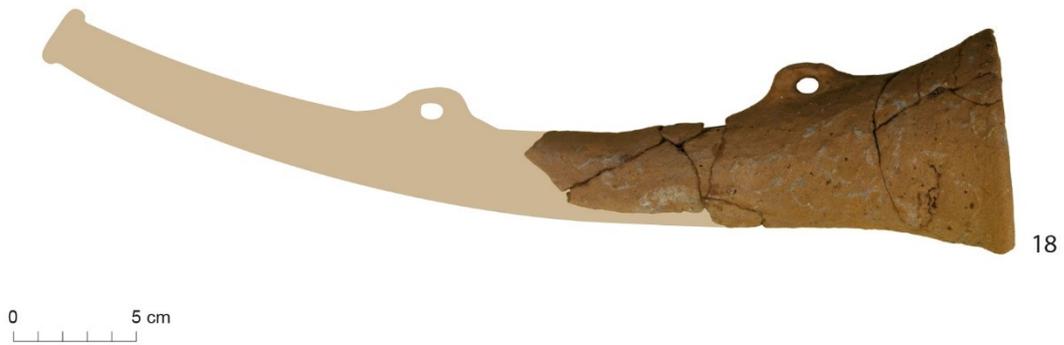
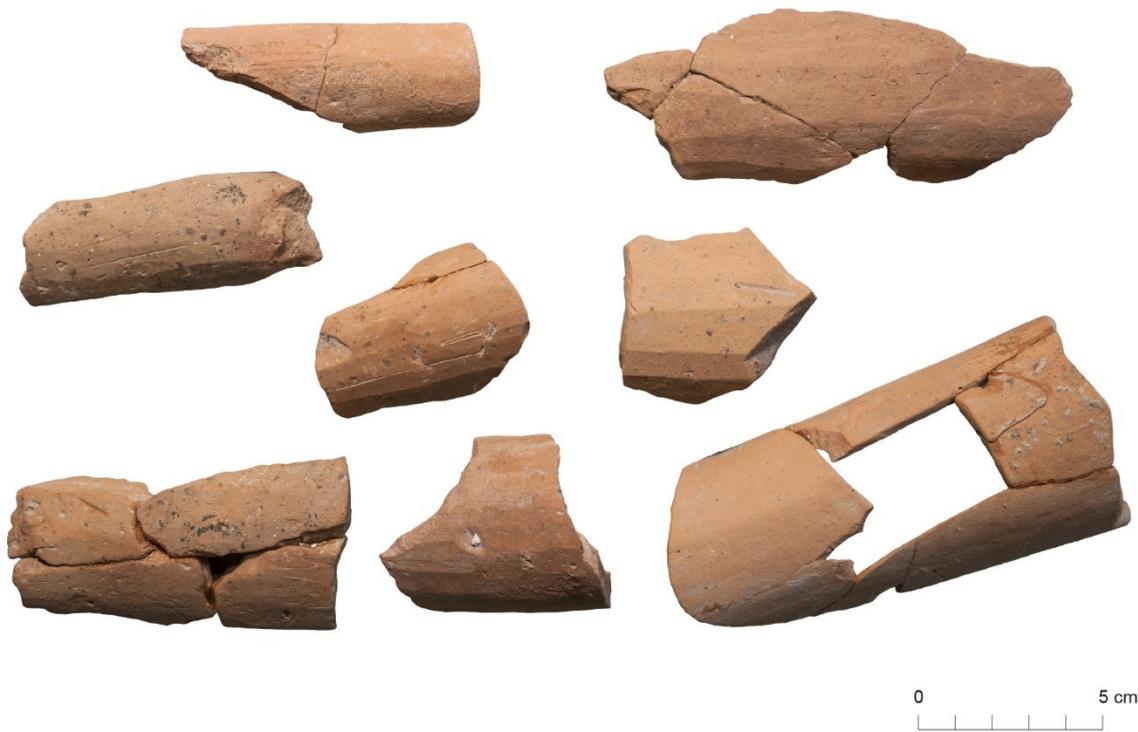
Fig. 94 Cornes d'appel, céramique à pâte claire (Cf catalogue p.89). Dessins et DAO: M. Berti, Sca.

Lors d'un sondage effectué dans les fossés du château, le pavillon et des fragments du corps d'une trompe d'appel ont été découverts. Une fois les tessons remontés, cet individu, fragmentaire certes, montre bien la forme générale et la dimension moyenne que ces instruments pouvaient avoir **Fig. 94, n°18**.

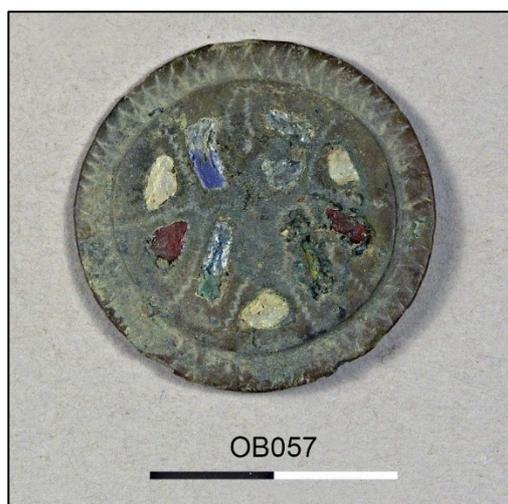
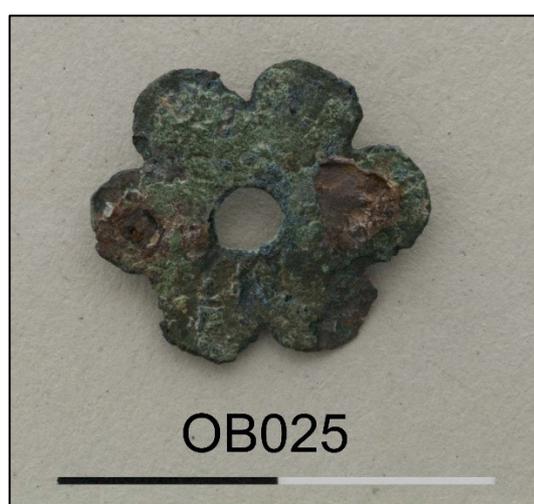
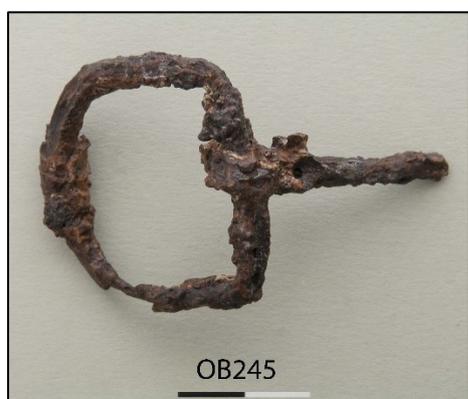
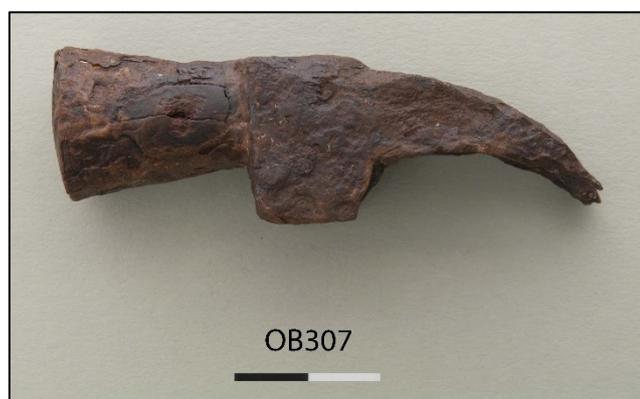
Fig. 95 1: Fibule discoïde à l'Agnes Dei, bronze et cloisonné; 2: décoration de harnais, bronze (?); 3: boucle de ceinture ou lanière, fer; 4: tête de marteau, fer. Photo: M. Bert, Sca.

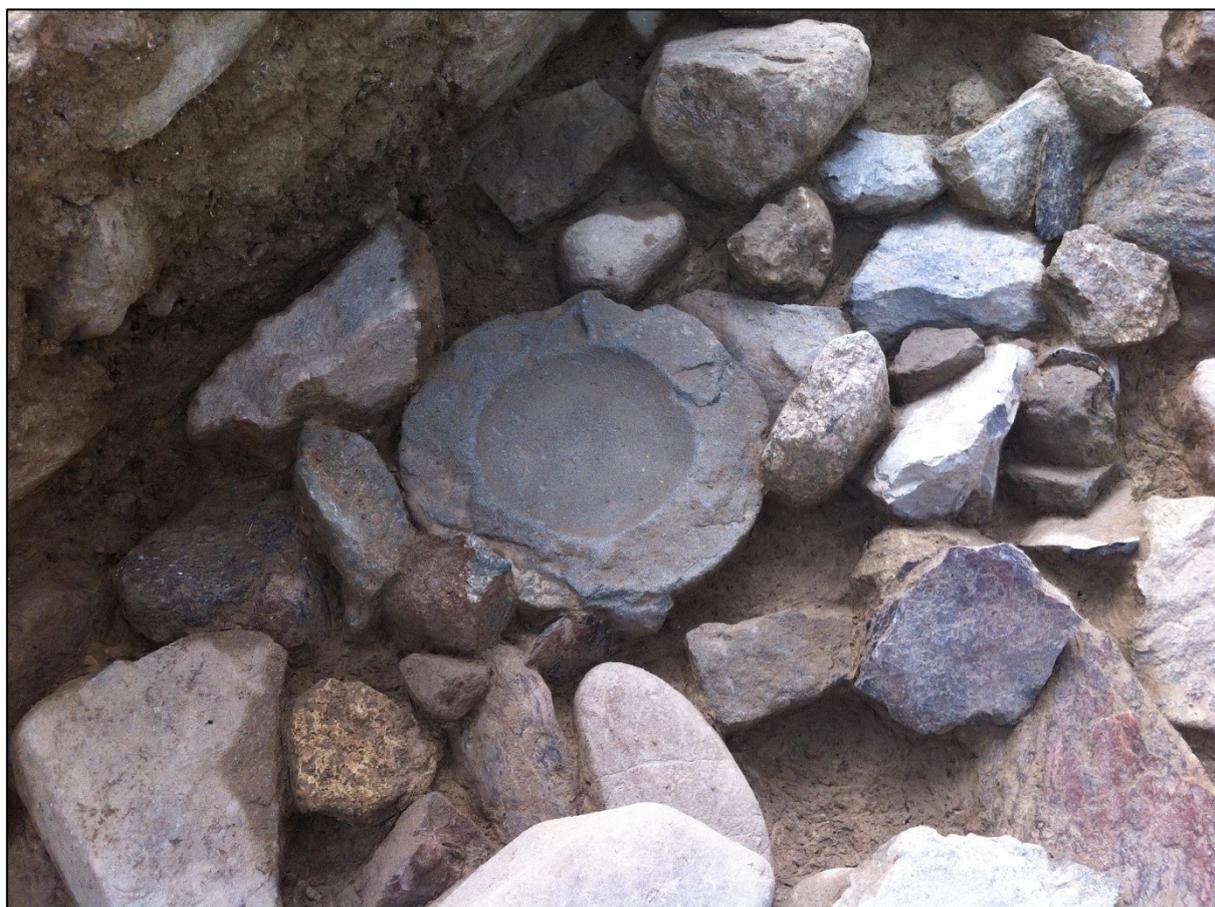
Fig. 97 Bloc taillé trouvé parmi les galets du cellier.

Un seul bloc a été récupéré. Il s'agit peut-être d'une partie de meule ou une sorte de mortier. Cette pierre ronde de 35 cm de diamètre a été mise au jour dans l'empierrement du sous-sol de la *domus plana*. La partie lissée fait 21 cm de diamètre et la hauteur du bloc oscille entre 6,5 cm et 8 cm. Aucun élément ne peut donner de détermination plus précise pour l'utilisation de ce bloc.

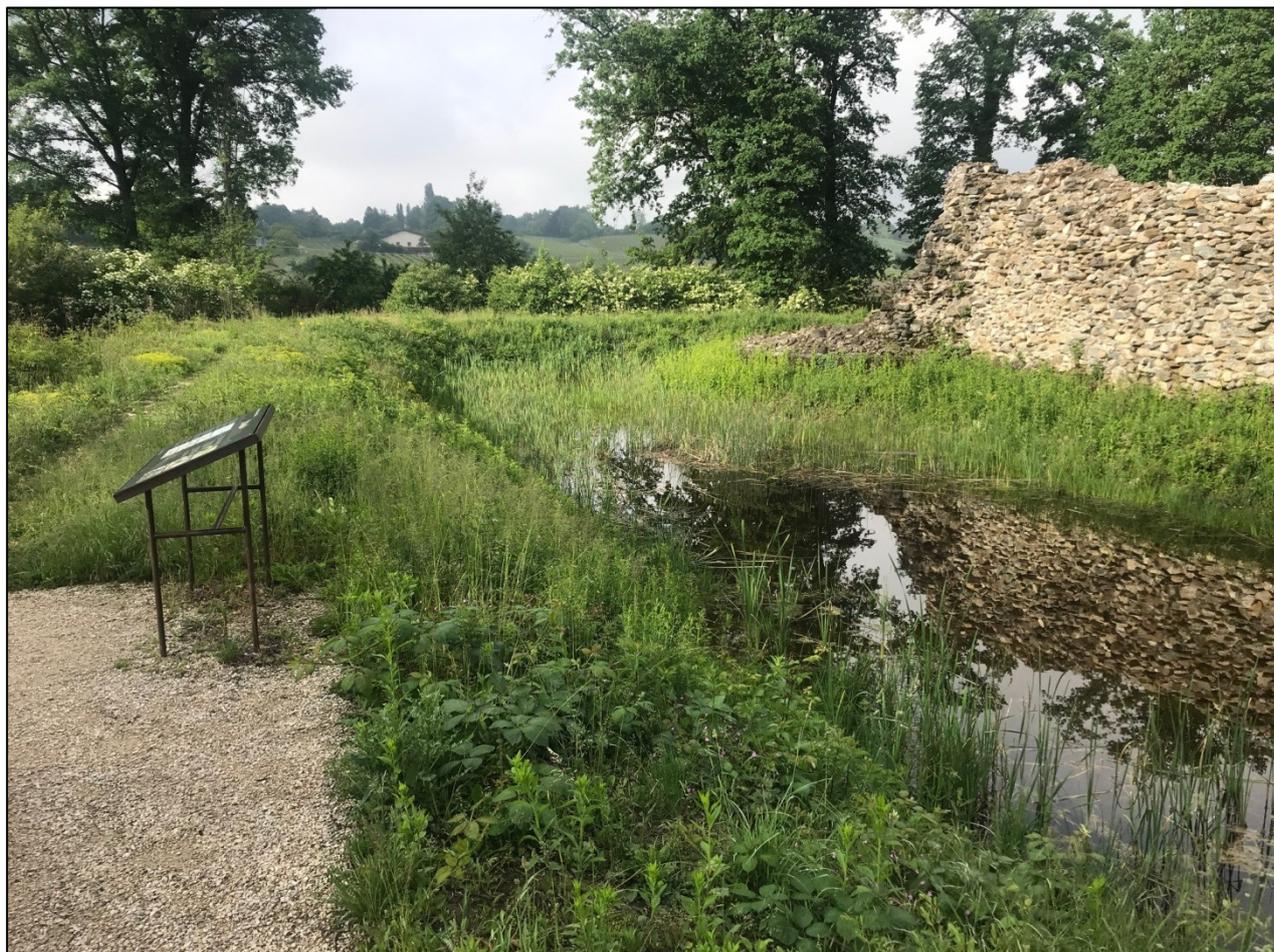
Fig. 98 *Vue de la courtine est et de la tour sud-est après la remise en valeur du site.*

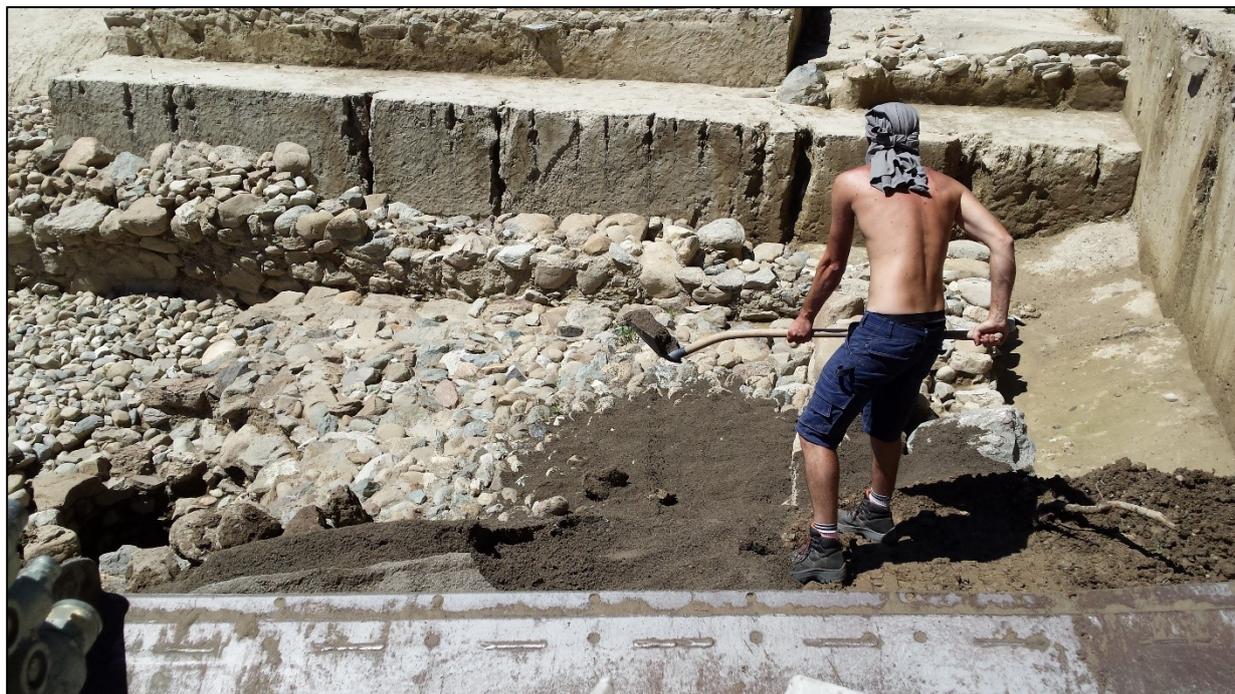
Fig. 99 Remblaiement des vestiges avec du sable. Photo: R. Racineux, Construction Perret SA.

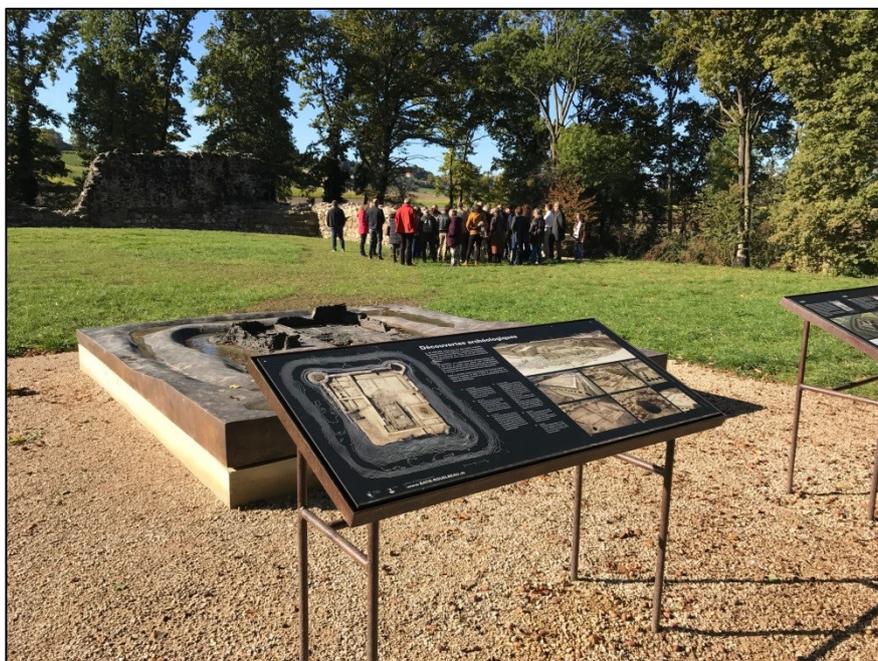
Fig. 100 Maquette en bronze représentant le résultat des fouilles accompagnée de panneaux didactiques.

La création d'une vaste maquette en bronze restituant l'état du site à la fin des fouilles archéologiques a été évoquée dès le départ du projet en tant que point central de la visite. Elle serait placée au sein du parcours aménagé sur le sommet de la plateforme **Fig. 100**. A propos de cette réalisation, certains préconisaient plutôt la confection de plusieurs petites maquettes présentant des restitutions architecturales simplifiées des différentes phases de développement du château. Cette option ne fut finalement pas retenue, les restitutions virtuelles et réalistes de ces différentes phases étant figurées sur les panneaux didactiques. Pour élaborer cette grande maquette en bronze, un modèle numérique a d'abord été réalisé à partir du relevé de l'ensemble des vestiges effectué à l'aide du drone. Les fichiers issus de ce relevé d'une très grande précision ont été utilisés pour l'exécution d'une première maquette en impression 3D réalisée en plusieurs parties qui ont ensuite été assemblées à Cortaillod par

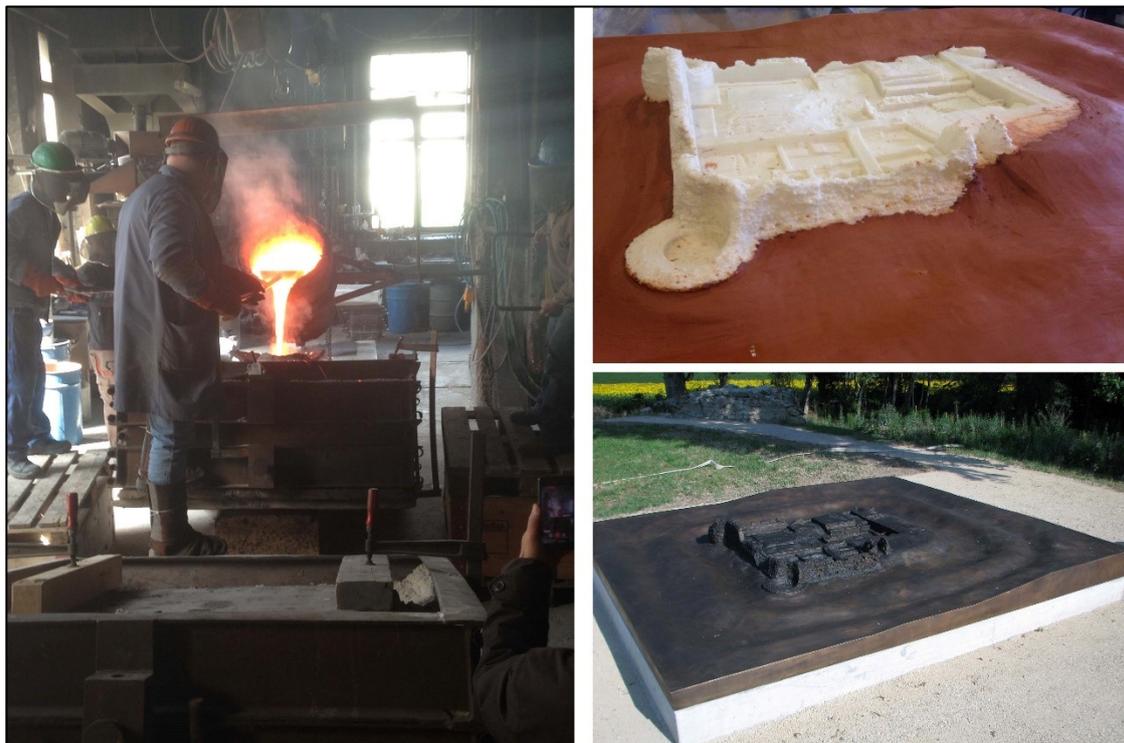
Fig. 101 Fabrication de la maquette dans les ateliers de Gilles Petit et d'Archéo Développement.

Archéo Développement qui a complété la maquette en façonnant les douves avec de l'argile. Un moule de l'ensemble a été réalisé en silicone afin de préparer le découpage des moules en cire perdue destinés au tirage de la maquette en bronze qui a été réalisée par la fonderie Gilles Petit à Fleurier.

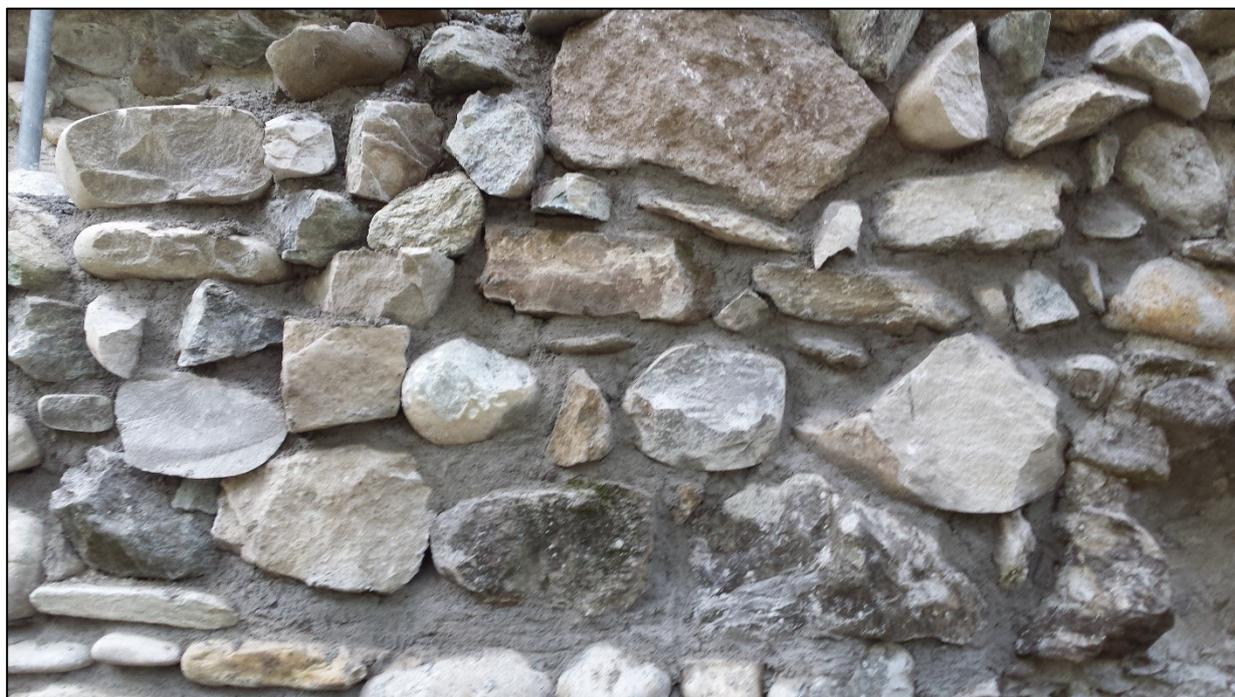
Fig. 102 Consolidation de la courtine ouest. Photo: R, Racineux, Construction Perret SA.
