Office cantonal de l'eau

Note technique

Analyse post-événement

Orages du 9.06.2024

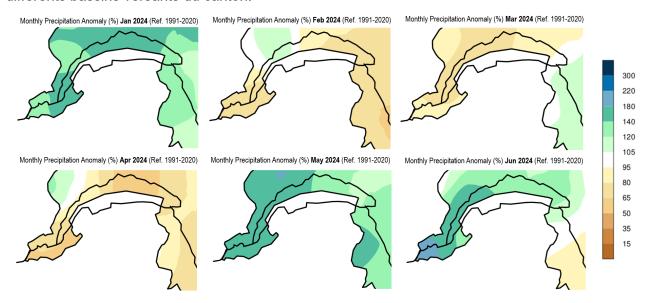
Figure 1 : Anomalie mensuelle des précipitations pour les mois de janvier à juin 2024 (source : MétéoSuisse)

Les précipitations cumulées sur les semaines précédant l'événement du 9 juin ont saturés les sols en eau, générant un facteur aggravant pour les phénomènes de ruissellement de surface et jouant un rôle dans l'ampleur des inondations observées.

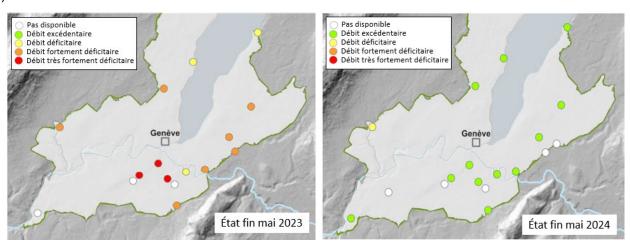
En terme d'hydrologie des cours d'eau genevois, les précipitations du mois de mai permettent d'appréhender les étiages estivaux plus sereinement que lors des années 2022 et 2023, avec des rivières présentant des débits en moyenne légèrement supérieurs aux normes mensuelles (Figure 2).

Figure 2 : Débit moyens sur 7 jours par rapport aux normes historiques (source : www.vhg.ch)

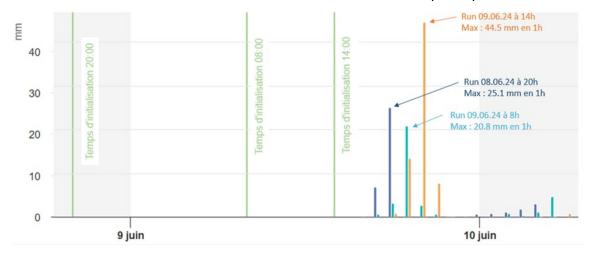
Les modèles ICON-CH1-EPS et ICON-CH2-EPS ont modélisé les prévisions suivantes à la station de Landecy, la veille et le jour de l'événement (voir la Figure 3) :

- Simulation du 8.06.24 à 20h : un maximum de 25.1 mm en 1h prévu pour 18h;
- Simulation du 9.06.24 à 8h : un maximum de 20.8 mm en 1h prévu pour 19h;

• Simulation du 9.06.24 à 14h : un maximum de 44.5 mm en 1h prévu pour 20h.

Figure 3 : Cumuls sur 1h simulés par les modèles ICON à la station de Landecy (source : plateforme GIN)

En réalité, les précipitations mesurées par l'OCEau à la station de Landecy, après correction, ont atteint, entre 18h et 19h, près de 68 mm.

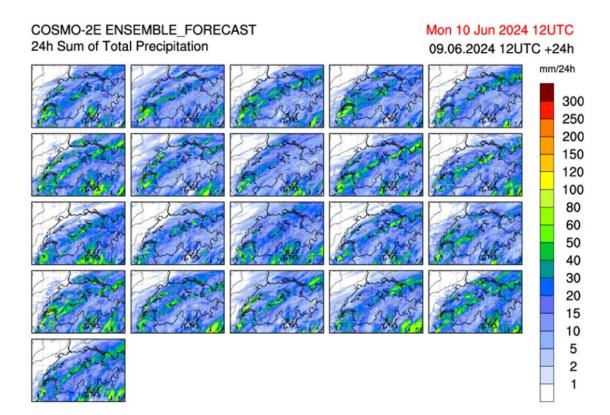
En revanche, les cumuls sur 24 heures étaient globalement bien anticipés par les modèles, bien que spatialement variables (typique d'une situation orageuse) selon les prévisions d'ensembles COSMO-2E (Figure 4). Des cumuls entre 60 et 100 mm sur 24h étaient localement modélisés à Genève sur la période du 09.06.2024 12h au 10.06.2024 12h, alors que 81.4 mm sont mesurés à Landecy et 75.1 mm à Bachet.

Figure 4 : Ensemble des prévisions ICON COSMO 2E sur 24,h entre le 9.06.2024 12h et le 10.06.2024 12h (source : plateforme GIN)

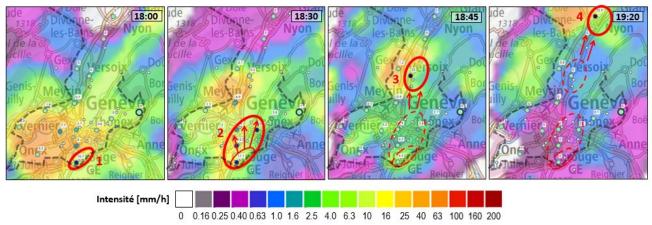
3 et 4. Dès 18h30, la cellule se déplace vers la rade et le petit lac, marquant une diminution progressive des précipitations sur la zone Landecy-Bachet, où les averses cessent complètement vers 18h45. À mesure que l'orage progresse, il atteint Versoix vers 18h45, avec un cumul exceptionnel de 22 mm en 10 minutes enregistré à la station Versoix-MMVES située proche du Lac. Il transite ensuite par la région de Terre-Sainte et touche Nyon vers 19h20, avec également un pic exceptionnel de 22.5 mm en 10 min mesurés à la station Nyon-Changin (la deuxième plus grande mesure sur 10 minutes à cette station selon MétéoSuisse), avant de perdre en intensité. Sur ce parcours, l'orage étant en mouvement, la période d'intensité maximale est légèrement réduite (plutôt 15-20 min). Aussi, étant plutôt localisé sur le Lac et ainsi sur l'aval des bassins versants de la région Versoix-Nyon (la station de Sauvergny, située 3km à l'amont de la station Versoix, n'a par exemple pas réagit, à l'instar des stations du pied du Jura), les cours d'eau ont peu réagi et des phénomènes de ruissellement moins importants que pour la région du sud de Genève sont observés.

Figure 5 : Intensités radar mesurées durant l'événement (source : MétéoSuisse)

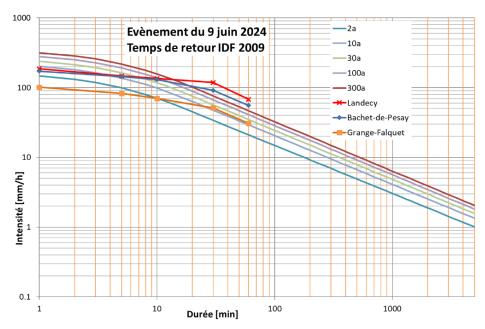
Des cumuls sur 10 à 30 minutes extrêmement importants sont mesurés localement sur la suite du trajet vers le nord-est de la cellule orageuse, notamment à Versoix puis Nyon. Les plus fortes précipitations sont plutôt localisées sur le Lac et sur l'aval des bassins versants topographiques et des réseaux d'assainissement, elles n'ont donc pas engendré les mêmes conséquences que sur la région Landecy-Bachet.

Figure 7 : courbes IDF 2009 et mesures lors de l'événement du 9 juin

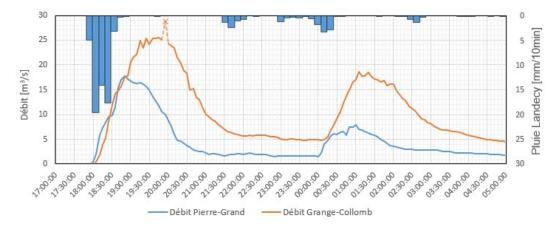
La Drize est le cours d'eau équipé de stations limnimétriques avec mesures en continus qui a le plus fortement réagit à l'orage du 9 juin. La Figure 8 illustre la réponse hydrologique aux stations Pierre-Grand et Grange-Collomb :

Figure 8 : Pluie à Landecy et débits mesurés sur la Drize aux stations de Pierre-Grand et Grange-Collomb

À la station Grange-Collomb, un débit maximal mesuré de 29 m³/s a été enregistré. Toutefois, ce pic, observé sur une très courte durée (5 minutes), pourrait refléter un phénomène de mise en charge localisée d'un pont ou un épisode d'embâcle-débâcle, mais il est plus probablement attribué à un artefact de mesure. Une valeur plus réaliste est estimée à 25 m³/s (incertitude +/-20 %) aux alentours de 19h30, toujours bien supérieure au précédent record de 20 m³/s enregistré en 2008. Ce débit correspond également à un temps de retour largement supérieur à 300 ans. Le débit de pointe a été observé environ 1h30 après le pic de précipitations.

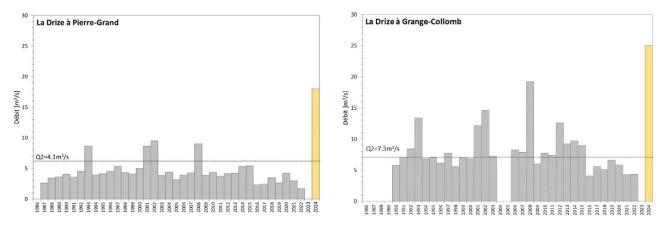
Figure 9 : Débits maximaux annuels mesurés sur la Drize aux stations Pierre-Grand et Grange-Collomb

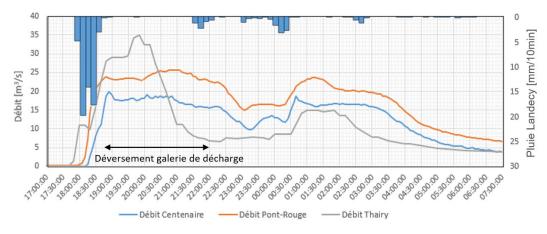
La Figure 10 présente la réponse hydrologique du cours d'eau aux stations Thairy (FR), Centenaire et Pont-Rouge.

Figure 10 : Pluie à Landecy et débits mesurés sur l'Aire aux stations Thairy, Centenaire et Pont-Rouge

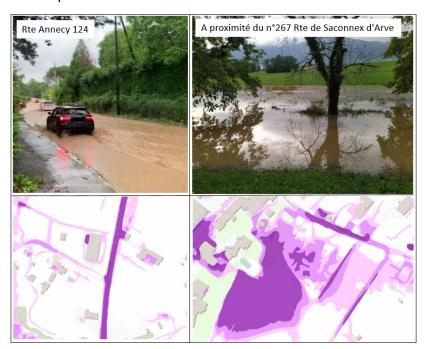
l'OFEV. La Figure 13 ci-dessous illustre cette bonne adéquation pour deux phénomènes de ruissellement caractéristiques.

Figure 13 : Illustration des phénomènes de ruissellement observés

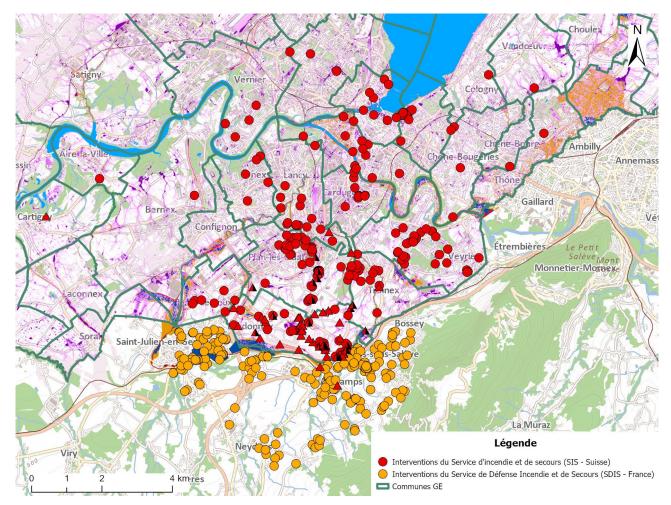
L'événement du 9 juin 2024 a mobilisé d'importants moyens d'intervention, avec environ 500 opérations menées par le Service d'Incendie et de Secours (SIS) sur le territoire genevois et par les Services de Défense Incendie et de Sécurité (SDIS) en zone frontalière. À Genève, près de 230 interventions ont été recensées (voir Figure 15).

Figure 15 : Cadastre des sinistres selon informations SIS et SDIS

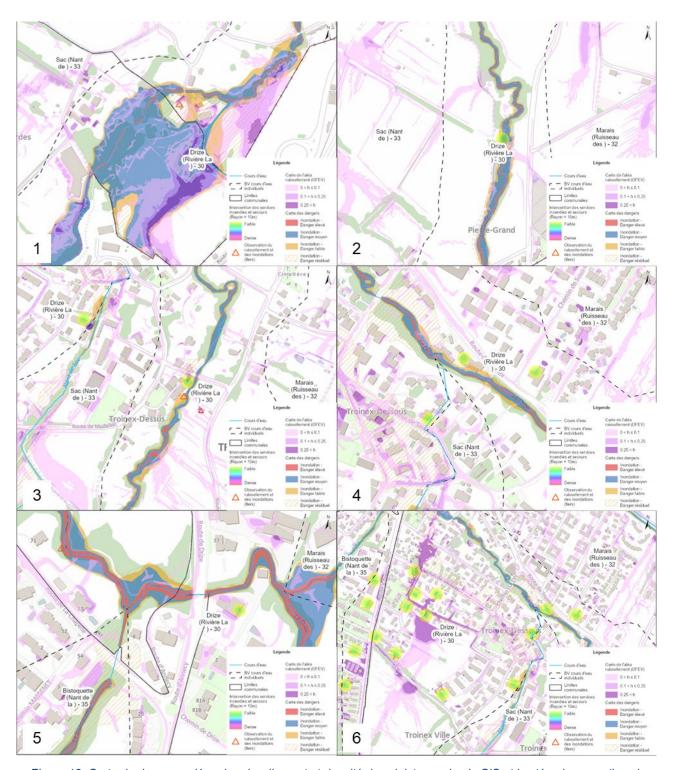
Plusieurs sinistres ont été reportés dans le bassin versant direct de la Drize, à l'intérieur d'une zone de cheminement préférentiel d'écoulement des eaux de surface en cas d'événement exceptionnel comme celui qui a eu lieu le 09.06.2024 (hauteur d'eau attendue de plus de 25 cm, voir n° 3 et 6, Figure 18).

Figure 18: Carte de dangers, aléas de ruissellement et densité des sinistres selon le SIS et les témoignages (bassin versant de la Drize: 1. Evordes, 2. Pierre-Grand, 3. Troinex-dessus 4.-6. Troinex-dessous)

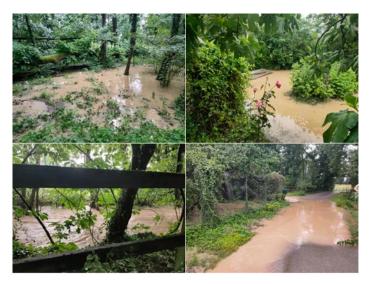
L'atteinte d'une hauteur d'eau allant jusqu'à 30 cm a été reportée au niveau du chemin des Bornands 6 en raison de la crue de la Drize (lieudit Evordes, voir Figure 19). L'inondation de ce secteur en cas d'événement exceptionnels est attendue selon les cartes de dangers avec une double contribution entre crue et aléas de ruissellement (voir n°1, Figure 18).

Figure 19: Témoignages le 09.06.2024 - chemin des Bornands 6

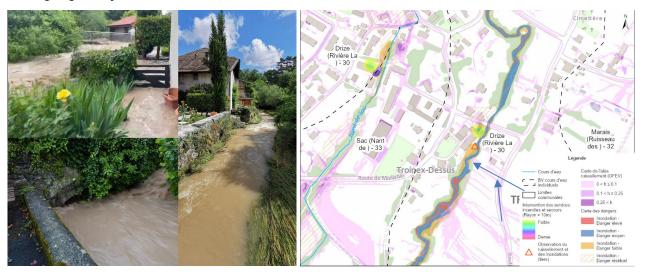
À l'amont du pont situé Chemin Jacques-Ormond, les jardins se trouvent en zone de danger faible, cela signifie que des inondations peuvent être attendues pour des événements moindres. Les jardins en zone de dangers résiduels ont également été touchés à l'amont et à l'aval du pont selon témoignages reçus.

Figure 20: Témoignages le 09.06.2024 (gauche) et observation 10.06.2024 (droite) - amont du pont ch. Jacques-Ormond

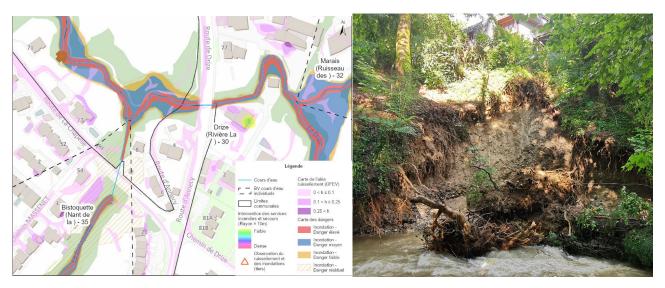
Une érosion importante est relevé le long de la Drize au *km 2.65-2.8* (marqué d'une croix rouge sur la Figure 22).

Figure 22: Carte de dangers, aléas de ruissellement et densité des sinistres selon le SIS et les témoignages (bassin versant de la Drize au Lieu-dit La Chapelle)

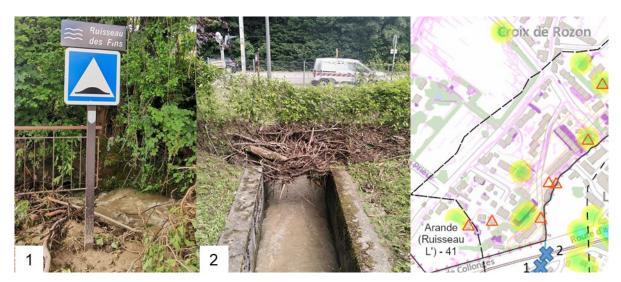
Sur le territoire français, les observations faites le 10.06.2024 indiquent que le cours d'eau a débordé en amont de la route de Collonges/d'Annecy. Ce débordement fait actuellement l'objet d'une analyse approfondie par la Communauté de communes du Genevois (FR). Il est mentionné dans ce rapport, mais ne fera pas l'objet d'une analyse détaillée.

Figure 23: Photos prises le 10.06.2024 - Constat embâcles et traces de débordement sur routes (gauche : amont du ch. des Cortets et Droite: amont des voies ferrées et des routes de Collonges/d'Annecy)

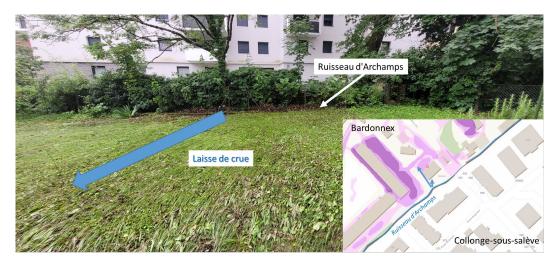
Un débordement significatif du ruisseau d'Archamps a été signalé par des riverains au niveau de l'ancienne douane de Bardonnex (voir Figure 25). À proximité, une habitation a subi une inondation des caves atteignant jusqu'à 140 cm de hauteur.

Figure 25: Témoignage du débordement du ruisseau d'Archamps au niveau de l'ancienne douane de Bardonnex

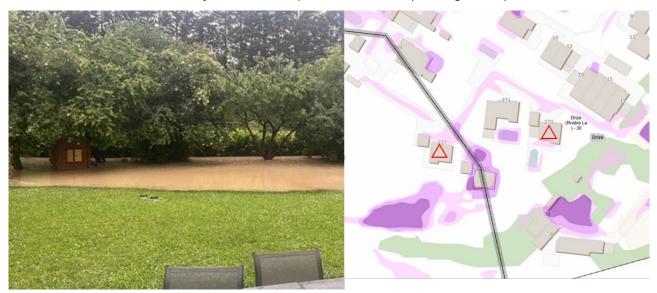
Plusieurs sinistres ont été reportés à l'intérieur d'une zone de cheminement préférentiel d'écoulement et d'accumulation des eaux de surface en cas d'événement exceptionnel comme celui qui a eu lieu le 09.06.2024, avec pour conséquence l'inondation de sous-sols et l'accumulation d'eau dans les jardins durant plusieurs heures (voir Figure 26).

Figure 26: Témoignage ruissellement et refoulement réseaux – 273 et 277 Route d'Annecy

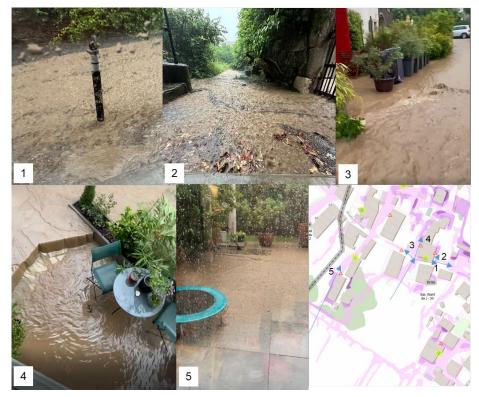
Le village de Landecy situé sur la commune de Bardonnex a été fortement touché par l'événement. Un ruissellement important ainsi qu'un refoulement par les réseaux a été reporté (voir Figure 28).

Figure 28: Sélection de témoignages ruissellement avec débordement sur plusieurs parcelles privées 26-30 et 57B route du Prieur

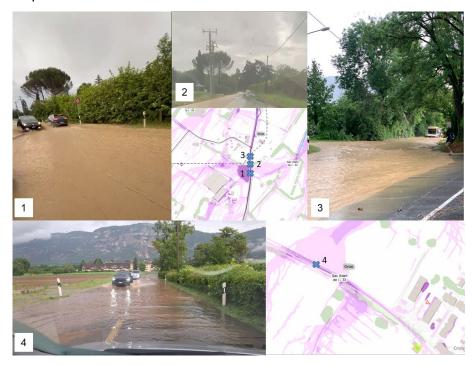
Plusieurs routes, telles que les routes d'Annecy, des Hospitaliers et quelques chemins, ont reçu d'importante quantité d'eau de ruissellement. Selon différents témoignages certaines accumulations dépassaient les 20 cm.

Figure 29: Témoignage route d'Annecy au moment de l'événement direction Carouge

Les cheminements préférentiels de l'eau observés suivent les prévisions des cartes d'aléa de ruissellement. Les réseaux d'évacuation ne sont pas dimensionnés pour des événements de cette ampleur. Ainsi, le refoulement par les réseaux peut également contribuer aux inondations.

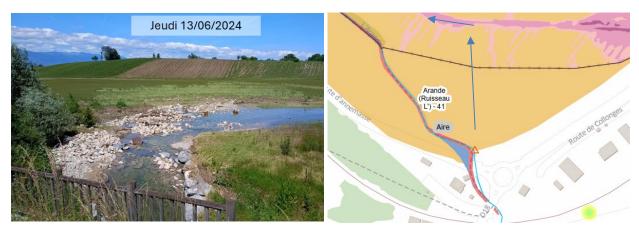
Figure 34: Débordement majeur du lit de l'Arande

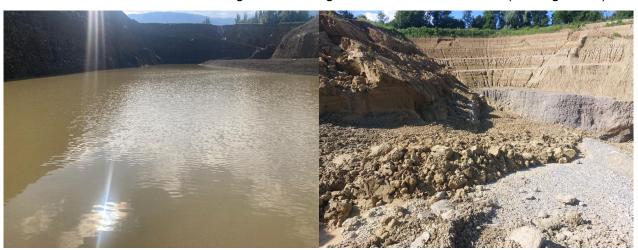
Les eaux de l'Arande remplissaient alors les gravières durant plusieurs heures, jusqu'à ce que le débit diminue suffisamment, permettant à l'eau de se perdre dans le terrain plus en amont avec pour conséquence un ravinement des parois de la gravière (voir Figure 35).

De fortes érosions sur le bord de la gravière ont également été documentées (voir Figure 35)

Figure 35: Témoignage photo au niveau de la gravière exploitée par Bardograves prises le 10.06.2024

Compte tenu de l'analyse des sinistres, de l'ampleur de l'événement et de la visite effectuée sur site le 10.06.2024, bien que les objectifs cantonaux de protection contre les inondations en cas de crue des cours d'eau cantonaux soient considérés comme respectés, la modification complète de chemin du cours d'eau sur la gravière nécessite une intervention d'urgence de correction du lit.

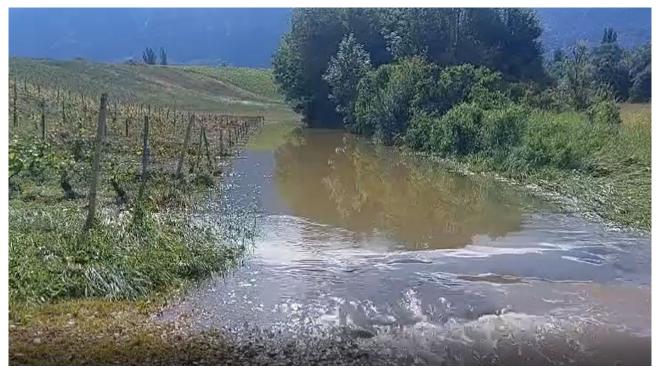
Plusieurs chemins dont le chemin de Checande et le chemin du Bas-des-Côtes, en bordure du bassin versant de l'Arande, ont fortement été touchés par le ruissellement (voir Figure 36 et Figure 33).

Figure 36: Extrait vidéo prise le 10.06.2024, transmise par la commune de Bardonnex

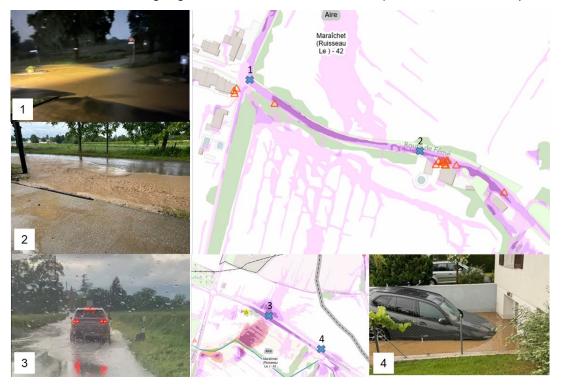
Plusieurs routes telles que les routes: de Fémé, de Foliaz, de Saconnex-d'Arve, de Bardonnex et des Hospitaliers ont reçu d'importante quantité d'eau de ruissellement en direction du Maraîchet. Selon différents témoignages certaines accumulations dépassaient les 20 cm (voir Figure 39).

Figure 39: Témoignage Rte de Fémé, croisement Rte de Foliaz (en haut), Route des Hospitaliers (en bas)

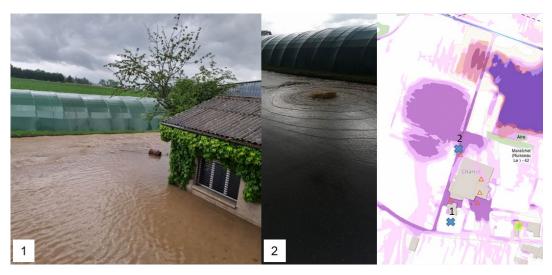
Plusieurs zones d'accumulation d'eau importante ont été reportées à divers secteurs de la commune. La zone agricole de Charrot a eu une accumulation d'eau dans les champs pendant plusieurs jours voire semaine. Cela a engendré d'importantes pertes de cultures au niveau de la zone agricole touchée, selon le témoignage des exploitants concernés.

Figure 40: Témoignage lieu-dit Charrot (ch. de la Baïonette)

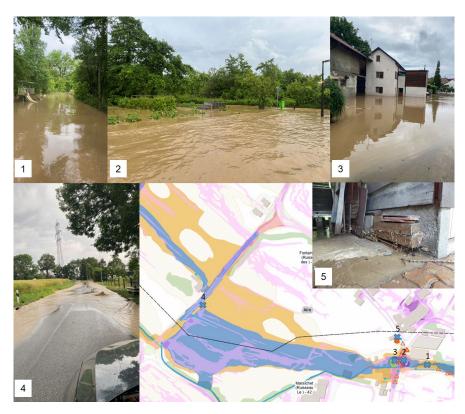
Le Maraîchet est sorti de son lit au niveau de l'engouffrement situé à l'amont de la route de Bardonnex, inondant le village de Bardonnex. Les témoignages font mention d'un important refoulement par les réseaux et de ruissellements importants depuis les champs. (voir Figure 42). L'inondation par le cours d'eau se poursuit sur les champs, sur la route de Bardonnex en contrebas et au pied de quelques bâtiments à proximité, conformément aux cartes de dangers et carte d'aléa de ruissellement.

Figure 42: Témoignage village de Bardonnex et rte de Bardonnex

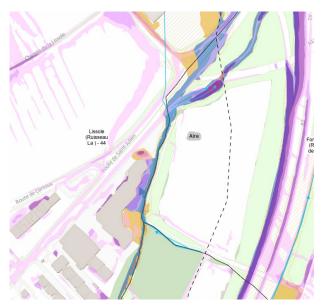
Figure 44: Débordement de la Lissole (selon analyse post-événement)

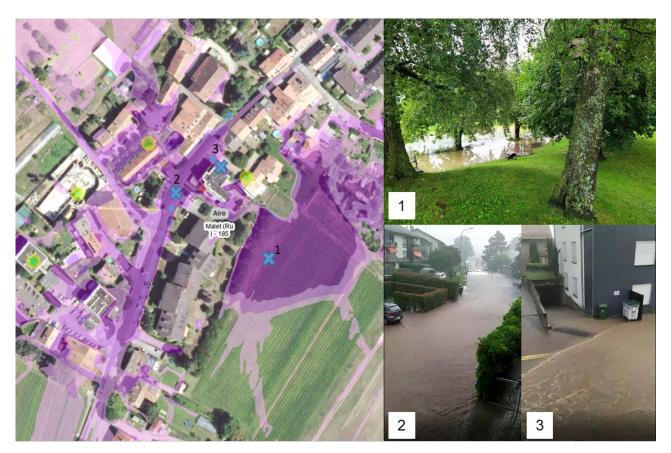
De nombreux témoignages ont été transmis sur la situation notamment à Saconnex-Dessus sur un ensemble d'habitations situé à l'aval d'une zone d'accumulation importante d'eau dont les garages ont été inondés sur 2 m. Les images montrent un cumul entre le débordement de la zone d'accumulation d'eau, dû à un fort apport sur la route de Saconnex d'Arve, et la circulation des véhicules sur cette même route au moment de l'événement, continuant à reporter l'eau dans les points vulnérables, notamment souterrains. (voir Figure 46).

Figure 46: Témoignages 267 Route Saconnex d'Arve – Plan-les-Ouates

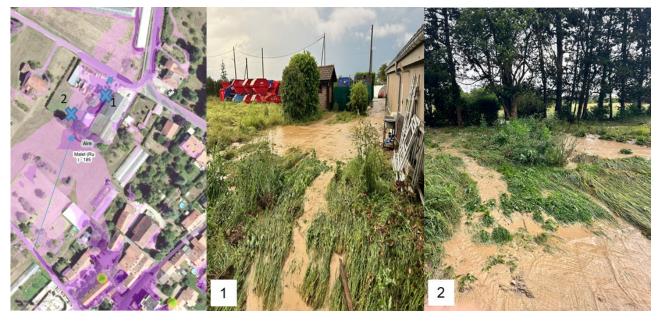
Le rapport de la commune fait état d'un fort ruissellement en provenance des Grandes Raisses. Celui-ci a contribué à l'inondation de la distillerie et a alimenté le ruissellement sur la route de Saconnex-d'Arve.

Figure 47: Extrait du rapport établi par la commune de Plan-les-Ouates – Distillerie

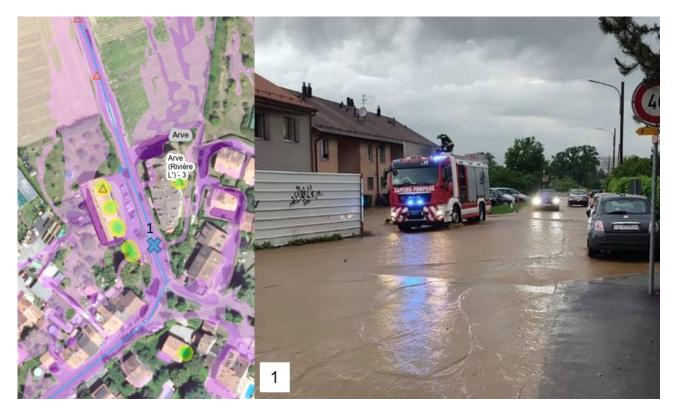
Un ensemble d'habitations situé le long de la route de Saconnex d'Arve ainsi que l'EMS Happy Days, le long de la route des Chevaliers de Malte, ont été inondés (voir Figure 48 et Figure 49)

Figure 48: Témoignages au croisement Route Saconnex d'Arve et Route du Camp – Plan-les-Ouates

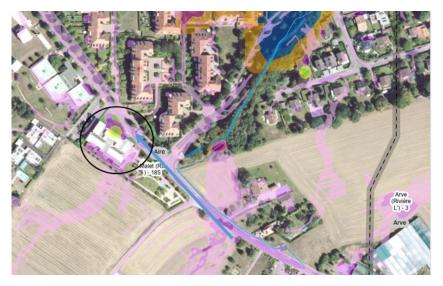
Figure 49: Accumulation d'eau autour de l'EMS Happy Days situé dans un point bas et vulnérable

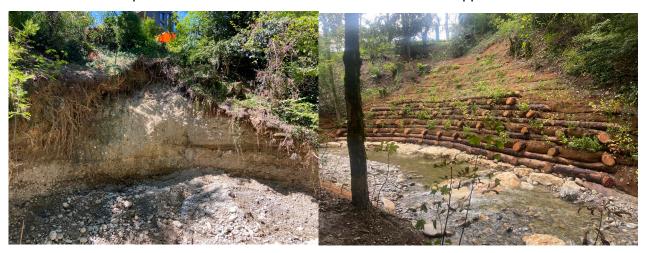
Figure 52: Situation niche d'érosion Drize km 2.65-2.8 (Gauche : Avant travaux, Droite: Après Travaux)

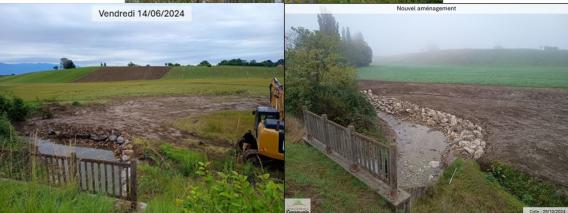
Figure 53: Situation débordement Arande (France) (haut : Avant Travaux, en bas : Après Travaux)
