AMIANTE PCB PLOMB

DES SUBSTANCES DANGEREUSES DANS NOS HABITATIONS?

JE RENOVE:

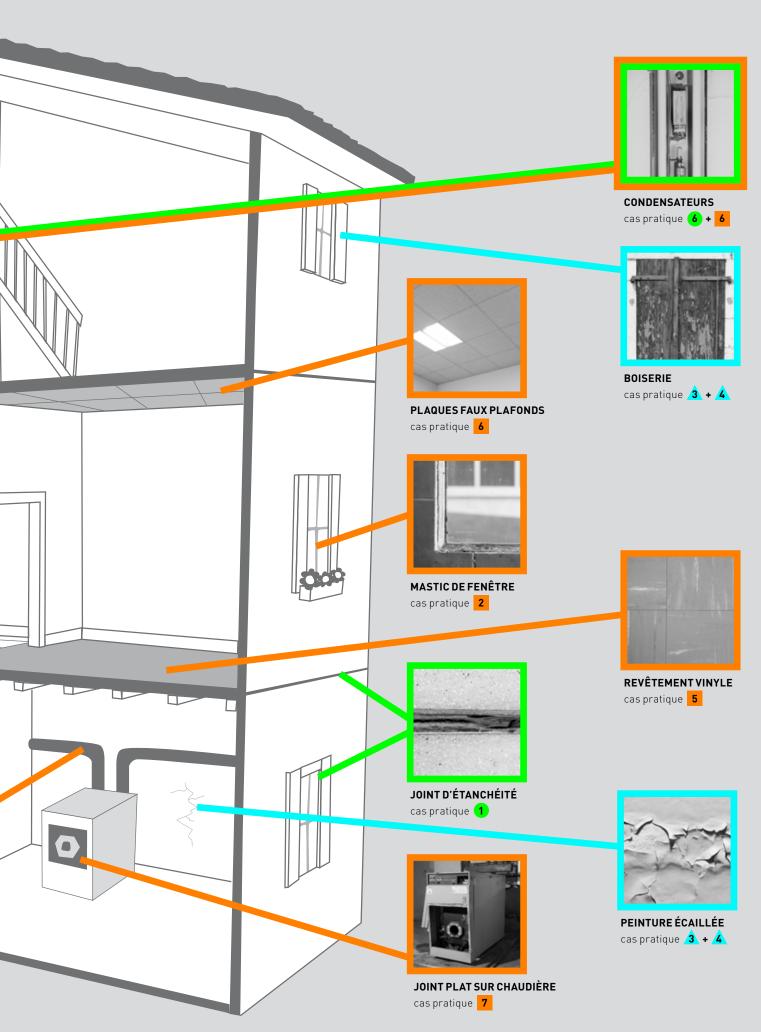
OÙ SE TROUVENT-ELLES?

Pour chaque exemple, référez-vous au cas pratique correspondant (p. 10-14) afin de savoir comment rénover sans danger.

RADIATEUR cas pratique 4

BOISERIE PEINTE (MÊME EN BON ÉTAT) cas pratique 4

COLLE DE CARRELAGE cas pratique 3

CARTONS D'ISOLATION cas pratique 6

CONDUIT EN FIBROCIMENT cas pratique 1

La liste des matériaux présentée sur l'illustration n'est pas exhaustive.
