❖ La villa gallo-romaine de Perly

❖ Présentation des fouilles

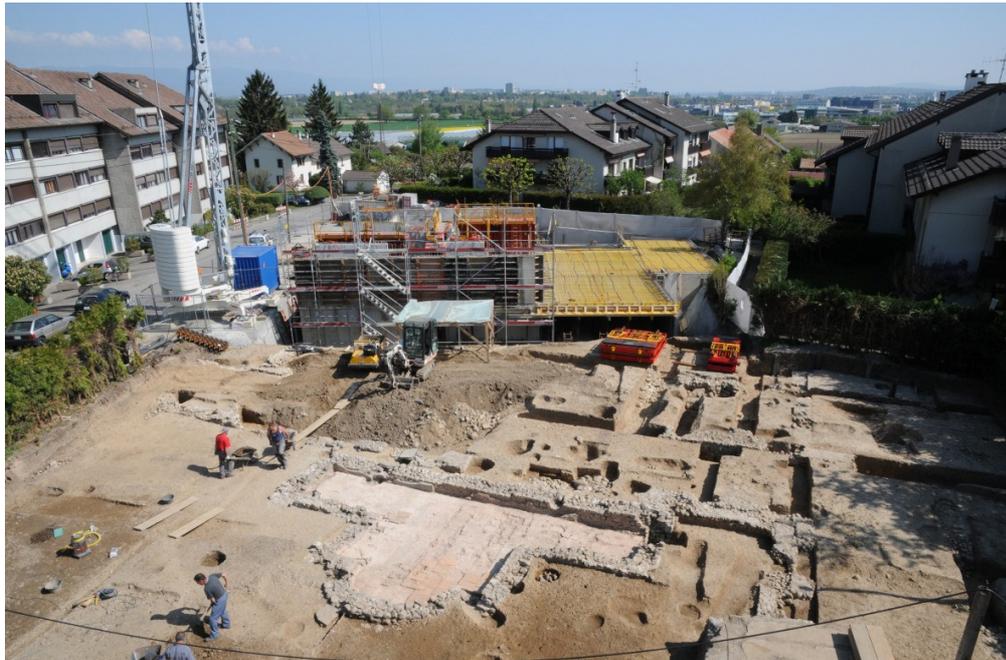
Fig. 1 Vue générale de la fouille.

La construction de deux immeubles dans le centre du vieux village de Perly a nécessité une fouille de sauvetage à l'emplacement d'une *villa* gallo-romaine déjà connue depuis les années 1920. La fouille a concerné la *pars urbana* de la *villa* et une série de constructions indépendantes au nord. À quelques exceptions près, l'état de conservation des vestiges n'est pas très bon. Plus de la moitié des murs ont été entièrement récupérés à une date relativement récente et ne sont matérialisés que par des tranchées. Les vestiges en place sont toujours à un niveau inférieur à celui des niveaux de sol anciens, hormis pour les structures excavées (Fig.1).

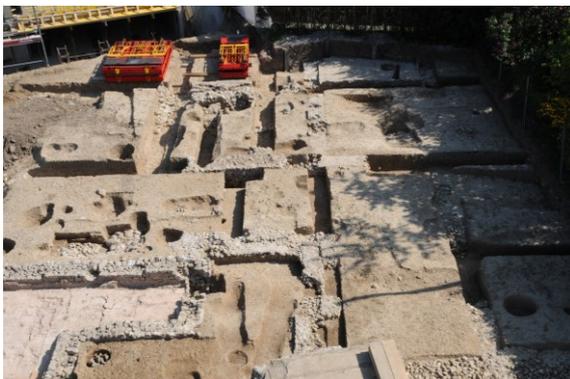
Fig.2 Vestiges des murs des deux ailes de la *villa* gallo-romaine.

La *villa* présente deux états principaux et d'assez nombreuses modifications mineures de son plan. Elle est orientée vers le sud-ouest. Le premier état remonte au milieu du 1^{er} siècle après J.-C. et comprend deux corps de bâtiment articulés à angle droit et ne comptant qu'une rangée de pièces (Fig.2). Un portique bordait les façades intérieures.

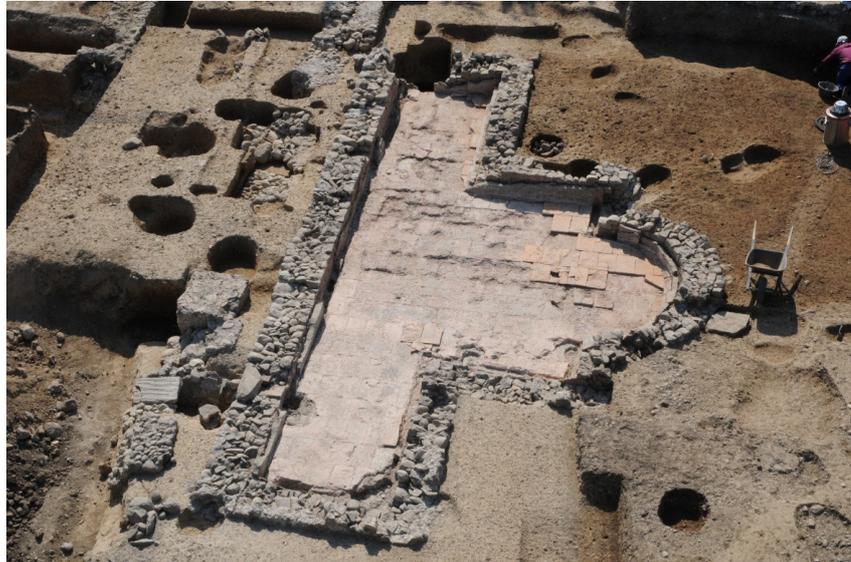
Fig.3 Bassin dans le jardin de la *villa* gallo-romaine.

C'est au moment de ces réaménagements qu'un grand bassin d'agrément est construit dans le jardin, directement en avant du portique de la façade principale (Fig.3). Il est aménagé de manière particulièrement soignée et est relativement bien conservé car excavé dans le sol. Il présente un plan en T et sa partie centrale se termine par une abside. Son dispositif d'alimentation n'a pas été repéré, mais, par contre, son évacuation se faisait par une imposante canalisation maçonnée passant sous la *villa* (Fig.4).

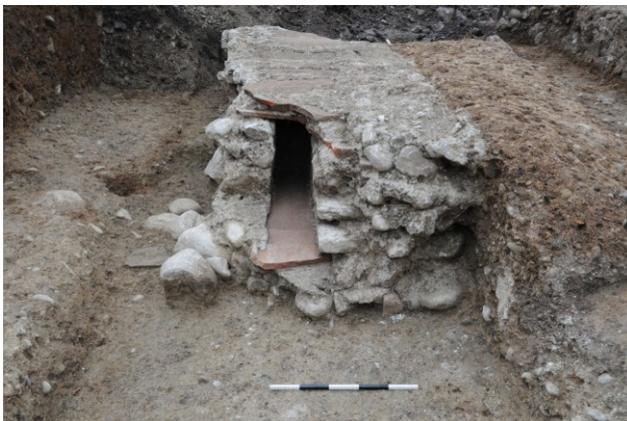
Fig.4 Canalisation d'évacuation d'eau du bassin.

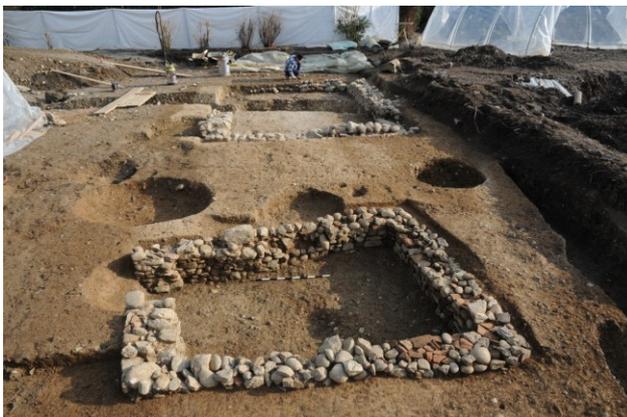
Fig.5 Deux bâtiments à soubassements maçonnés de l'établissement médiéval.

Plusieurs constructions ont été documentées au nord de la *villa*. La plus grande, un édifice de plan carré aux fondations très larges, paraît plus ou moins contemporain de l'agrandissement de la *villa* durant la première moitié du 2^e siècle (Fig.5). Son plan et sa position isolée pourraient en faire un monument religieux ou funéraire. Une toute petite partie d'un autre bâtiment est visible en limite nord de la fouille.

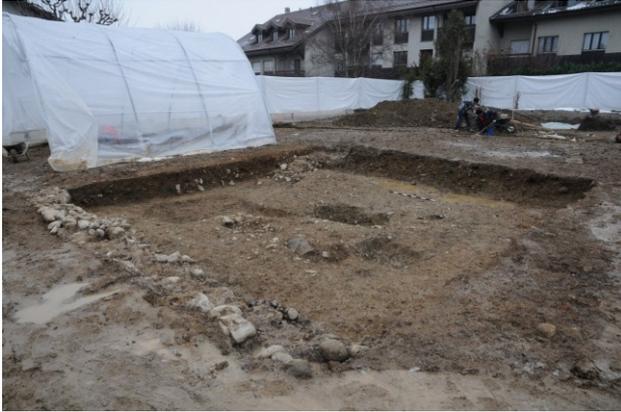
Fig.6 Fond de cabane en fosse de l'établissement médiéval.
